Udvalgte landbrugskøretøjers påvirkning af mindre veje

Rapport om praktiske forsøg

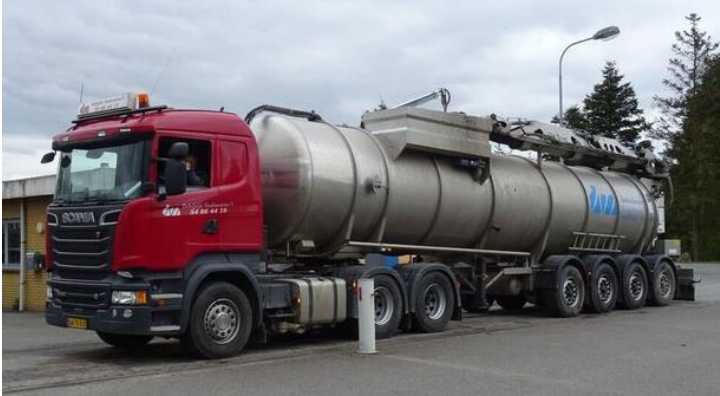
Sættevognsvogntog – 7 akslet 56 ton

Benævnes sættevognstog eller lastvogn i rapporten

| Type: | Dæktryk: | Opbygning: | Mål: |
|---|--|--|---|
| 56 ton fuldt læsset sættevognsvogntog | Maximalt efter dækfabrikantens oplysninger: Sættevognstrækker: foraksel: 9,0 bar bagaksler: 8,5 bar Tanksættevogn: alle aksler: 9 bar | Tre-akslet 26 ton trækker med 30 tons fire-akslet tanksættevogn med følgende akselkonfiguration: -0--00 + ---0000-. | Sættevognstrækker med 7,5-8,0 ton foraksel og 18,0-18,5 ton bagbogiede indbyrdes akselafstand på ca. 1.350 mm. Sættevogn med fire 7,5 tons aksler og en indbyrdes akselafstand på ca. 1.350 mm |

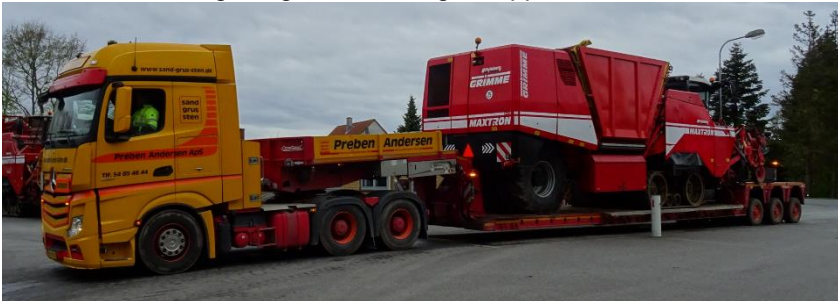
Blokvognsvogntog med Grimme roeoptager

Benævnes blokvognstog eller blokvogn i rapporten

| Type: | Dæktryk: | Opbygning: | Mål: |
|---|--|---|--|
| Type: Blokvognsvogntog til transport af fx roeoptager | Maximalt efter dækfabrikantens oplysninger: Blokvognstrækker: foraksel: 9,0 bar bagaksler: 8,5 bar Bloksættevogn: alle aksler: 9,0 bar | 33-ton tre-akslet blokvognstrækker med 44 ton tre-akslet bloksættevogn med følgende akselkonfiguration: -0--00 + --- 000-. | Blokvognstrækker med 7,5-8,0 tons foraksel og en 18,0-18,5 ton bogiede indbyrdes akselafstand på ca. 1.350 mm. Bloksættevogn med tre otte tons aksler med 17,5 tommer tvillingedæk og en indbyrdes akselafstand på ca. 1.350 mm |

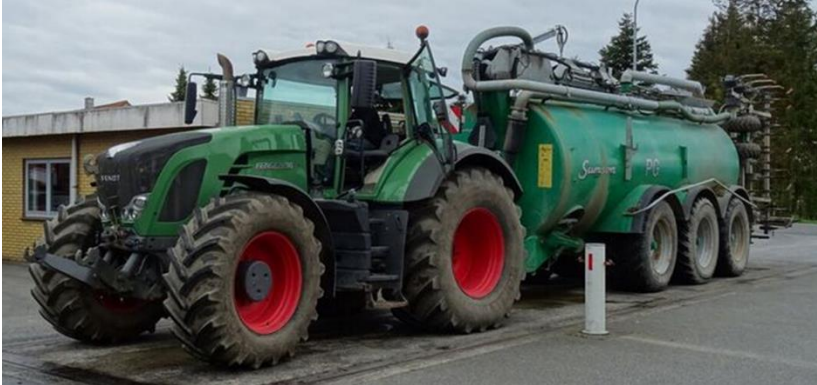
Traktor med gyllevogn, 8 ton og 10 ton akseltryk på påhængsvognen
Traktorvogntoget benævnes traktor eller gyllevogn i rapporten

| Type: | Dæktryk: | Opbygning: | Mål: |
|---|---|---|---|
| Type: Traktor med gyllevogn | Maximalt efter dækfabrikantens oplysninger: 3 bar | To-akslet traktor med 24 ton tre-akslet gyllevogn med følgende akselkonfiguration: -o-- + -OOO-. | En 8 tons foraksel med ca. 5.200 mm afstand til 10 ton bagaksel, gyllevogn med tre 8 tons aksler med ballondæk og en indbyrdes akselafstand på ca. 1.800 mm |

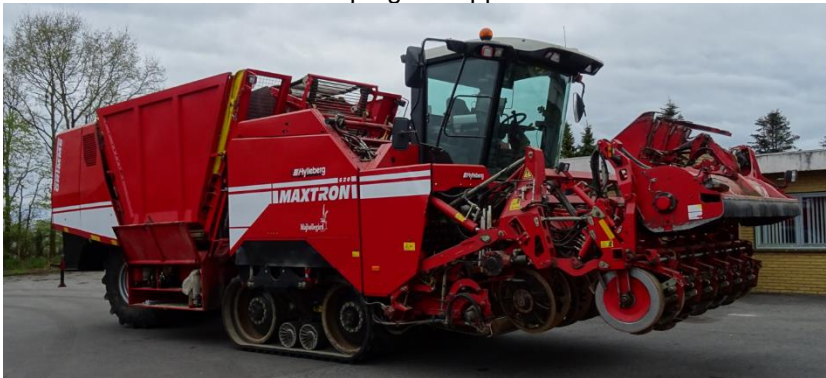
Grimme Maxtron roeoptager

Benævnes Grimme eller roeoptager i rapporten

| Type: | Dæktryk: | Opbygning: | Mål: |
|---|--|---|---|
| 32 ton roeoptager | Maximalt efter dækfabrikantens oplysninger. Variabel pga. forskellige dækdimensioner | | |

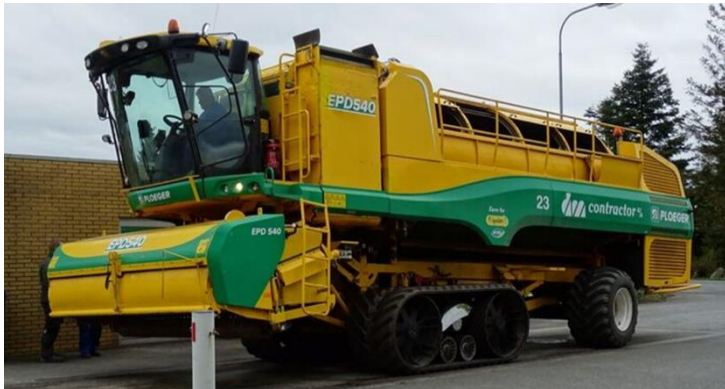
Ploeger ærtehøster

Benævnes Ploeger eller ærtehøster i rapporten

| Type: | Dæktryk: | Opbygning: | Mål: |
|---|--|---|---|
| 1 stk. 24 ton ærtehøster | Maximalt efter dækfabrikantens oplysninger. Bælter spændt efter fabrikantens forskrifter | | |

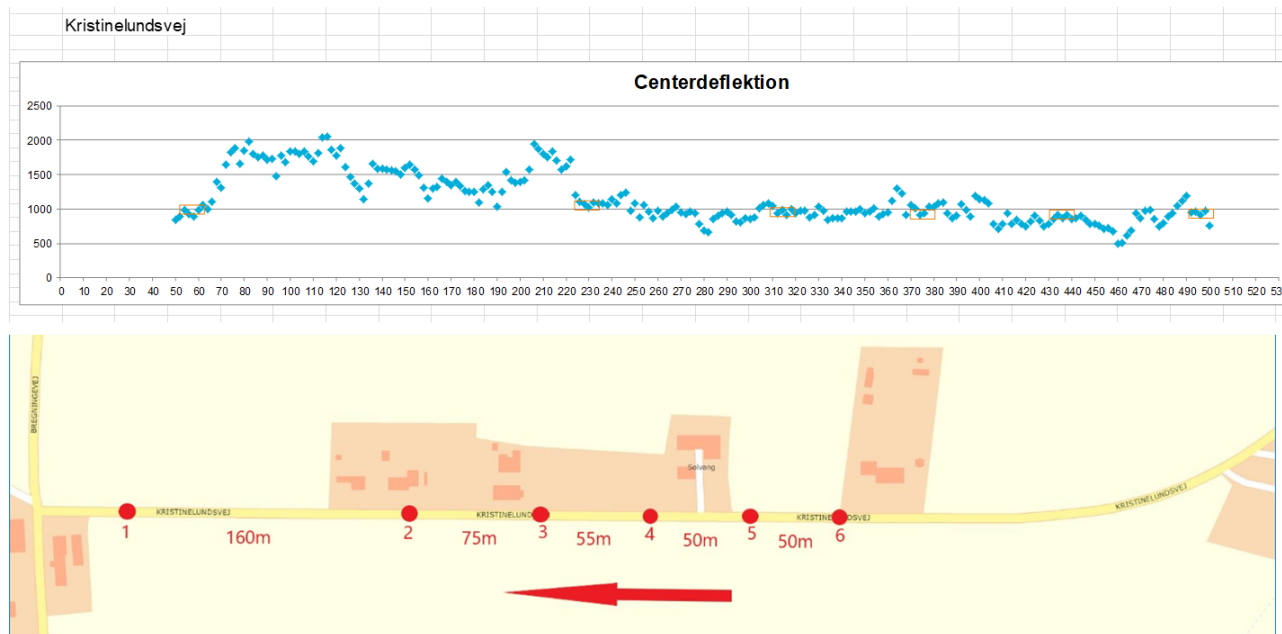
Efter faldlodsmålinger og en visuel inspektion af flere vejstrækninger blev Kristinelundsvej i Guldborgsund Kommune valgt til udmattelsesforsøget. På denne blev seks felter udpeget som egnede til forsøget (Figur 1).

Figur 1. De 6 forsøgsfelter på Kristinelundsvej. Øverst ses variationen i bæreevne over strækningen. Områderne med forsøgsfelterne er indrammet med røde firkanter. Alle ligger på samme niveau bæreevnemæssigt.

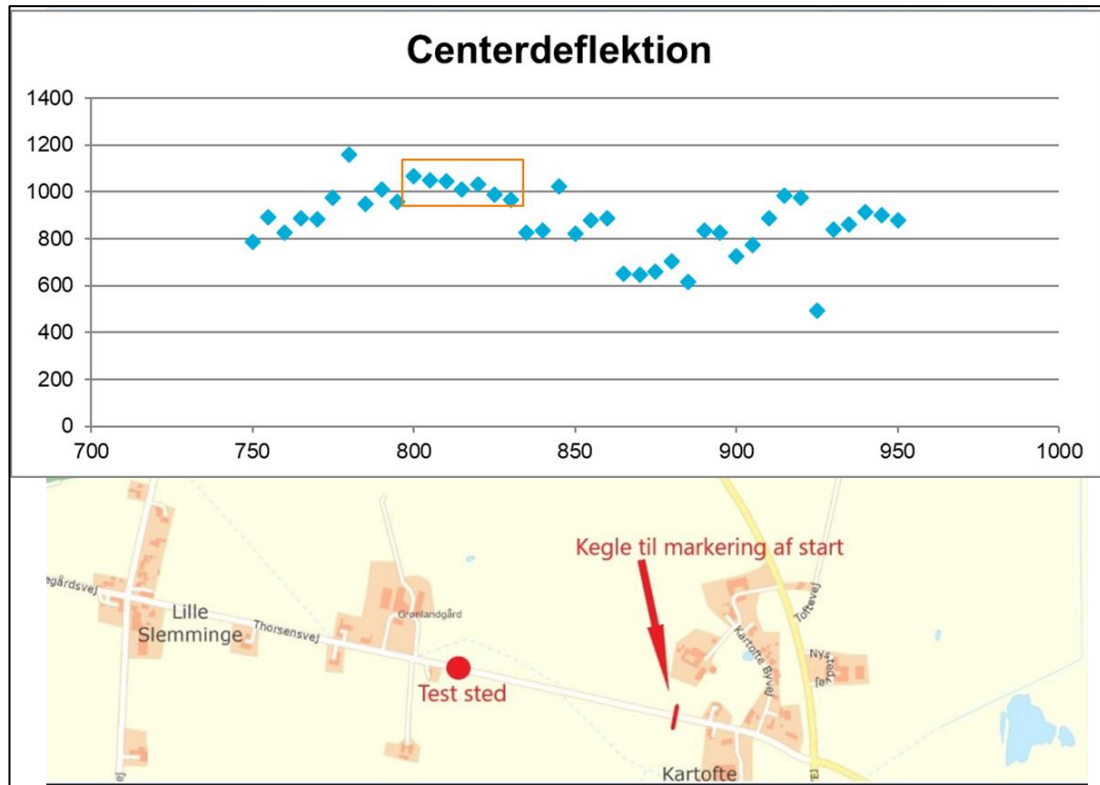
Figur 2. Variationen i bæreevne over strækningen. Området for forsøgsfeltet er indrammet med rød firkant.

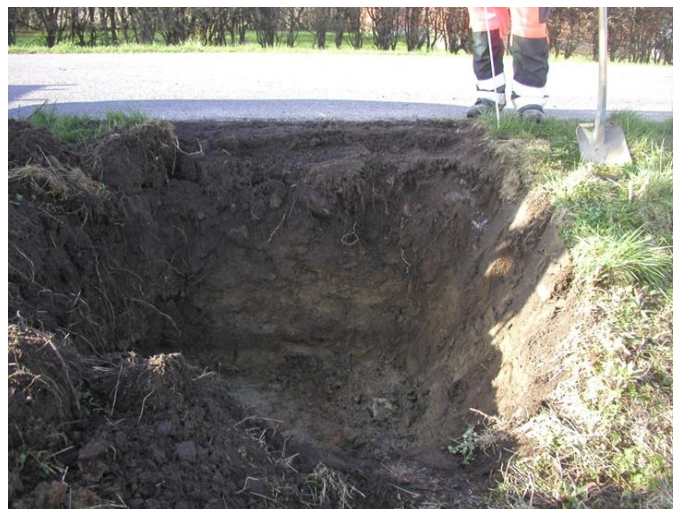
For at vurdere jorden under vejen ved det udvalgte test-sted, blev der udført en prøvegravning. Her blev det vurderet at det ville være muligt at få måleinstrumenter ind under vejen.

Figur 3. Udgravning ved forsøgsstrækningen på Thorsensvej.

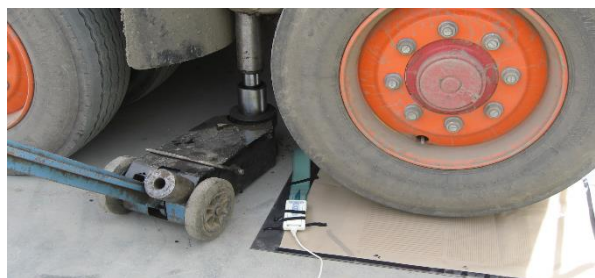
Figur 4 viser opstilling af kontaktrykmålinger. Målingerne blev udført ved at en særlig målefilm blev monteret på en tynd aluminiumsplade. Hjulene på køretøjet blev løftet med donkraft hvorefter pladen med filmen blev skubbet indunder hjulet. Herefter blev køretøjet sænket igen, så hjulets aftryk kunne registreres ved hjælp af målefilmen.

Figur 4. Kontaktrykmåling på blokvognhænger aksel 7 venstre.

På baggrund af akseltrykmålinger blev de tungeste aksler for hvert køretøj valgt til kontaktrykmålinger. Kontaktrykmålinger blev udført af det svenske målefirma CA Mätssystem.

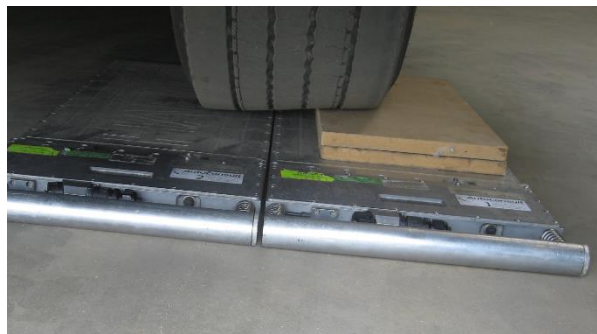
Figur 7 viser opstilling for forhjulet på sættevognstrækkeren. Målingerne fra de to vægte angiver hvordan hjulet fordeler vægten på hhv. asfaltkanten og rabatten. Den reelle fordeling afhænger selvfølgelig af højden på asfaltkanten, men opstillingen giver en relativ bedømmelse af hvor stive de forskellige dæk og bælter er, og dermed hvor meget af vægten der "hænger" på asfaltkanten. Jo større vægt på asfaltkanten, des større risiko for at den knækker. Opstillingen blev justeret sådan at køretøjet kørte med hhv. halvdelen og $\frac{1}{4}$ af dækbredden på "asfaltkanten".

Figur 7. Foto af kantforsøg for venstre forhjul på sættevognstrækkeren for sættevognsvogntoget. Her vist forsøg med en kvart del af hjulet på kanten

Til at vurdere påvirkninger på kanter blev der benyttet to akseltrykvægte; én til at registrere vægten på "asfaltkanten", som i forsøget blev repræsenteret af to træplader, og én til at registrere vægten i rabatten.

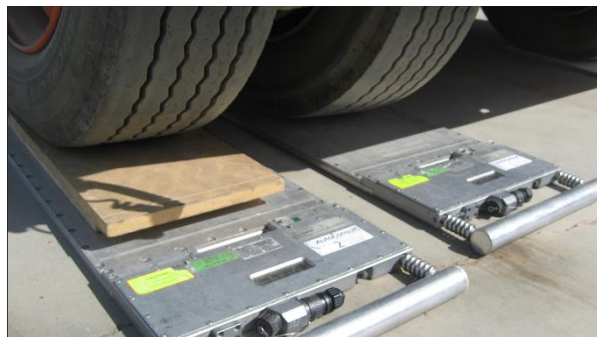
Figur 8. Foto af kantforsøg for bagbogien på sættevognstrækkeren til sættevognsvogntoget. Her vist med det ene hjul af tvillingehjulet på kanten.

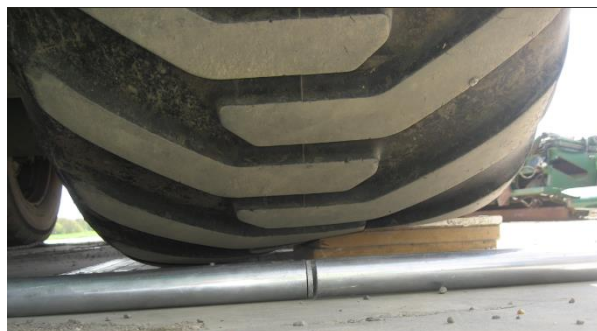
Figur 9. Foto af kantforsøg for forreste hjul på gyllevogn. Her vist med halvdelen af hjulet på kanten.

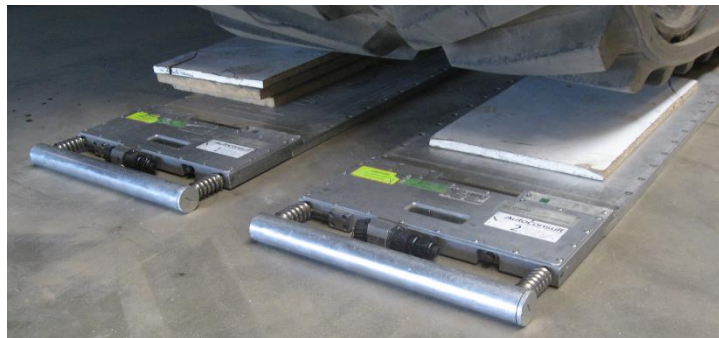
Figur 10. Bæltekøretøj på vej op på plader under kant forsøg.

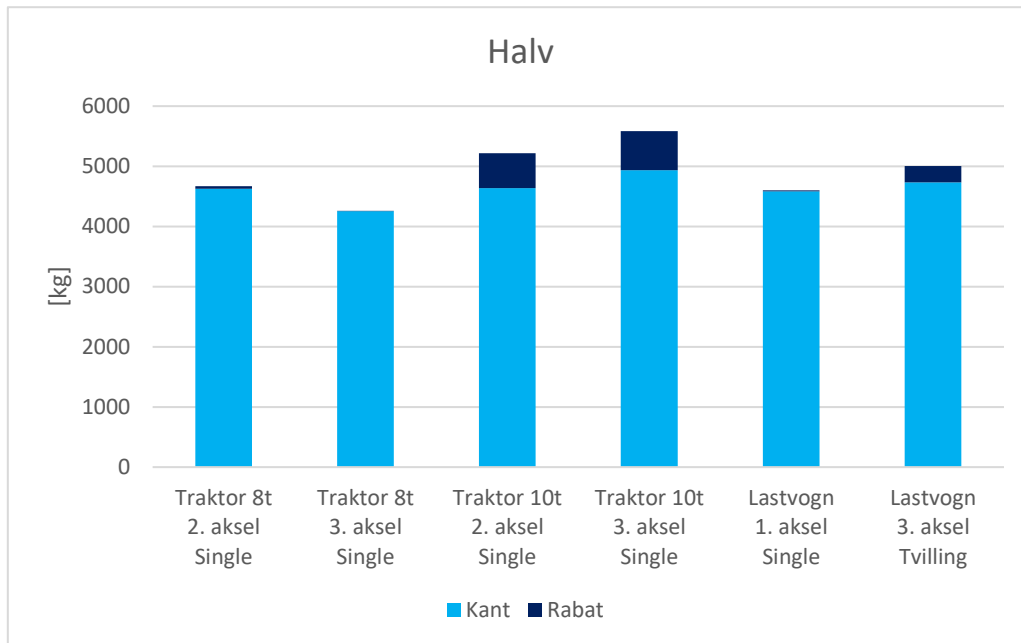
På kontaktrykmålinger ses at traktoren med 10 ton aksellast har et større kontaktareal end traktoren med 8 ton aksellast. Derfor vurderes det at årsagen til at traktoren med 10 ton aksellast har mindre andel af vægten på kanten end traktor med 8 ton aksellast skyldes at arealet øges ved højere last. Derfor er mere af dækket i kontakt med rabatten og således er mere af vægten fordelt til rabatten ved 10 ton aksellast.

Figur 12. Fordeling af vægt vist i kg ved halv kantkørsel for traktor sammenlignet med sættevognstrækkeren.

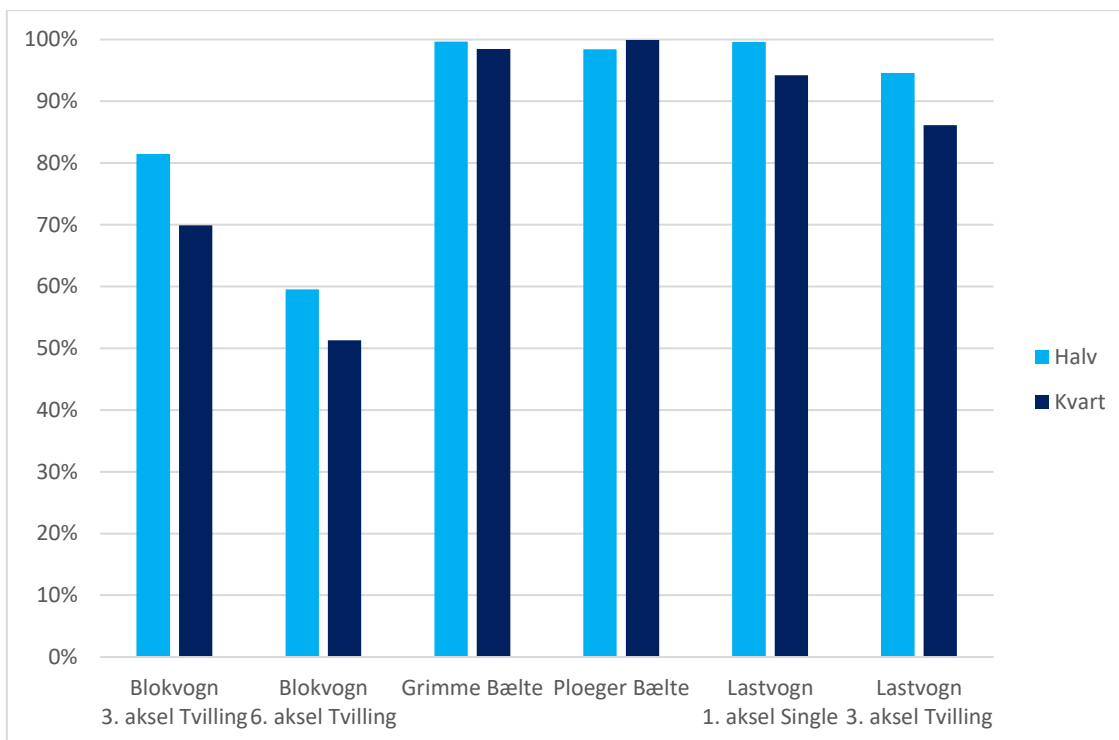
Figur 14. Kantbelastning ved halv og kvart placering, for bæltekøretøjer sammenlignet med blok- og lastvogn. Figuren viser ikke hvilket køretøj der er værst for kanten, blot hvordan hjulvægten fordeles mellem kant og rabat.

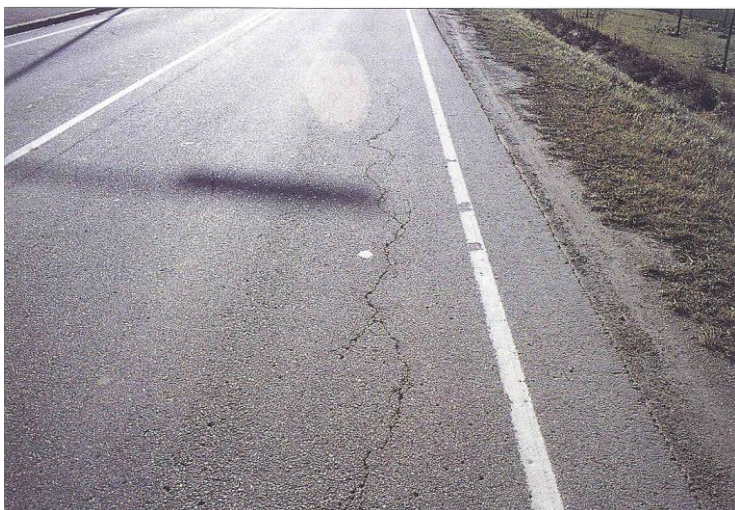
For vejoverfladen vil typiske skader være bl.a. revnedannelser (ex i Figur 17) og sporkøring (ex i Figur 18). Disse skader udvikler sig proportionalt med antallet af tunge køretøjer på vejen. Forskellige køretøjer vil dog påvirke forskelligt. Overfladeforsøgene havde derfor til formål;

Figur 17 Revnedannelse

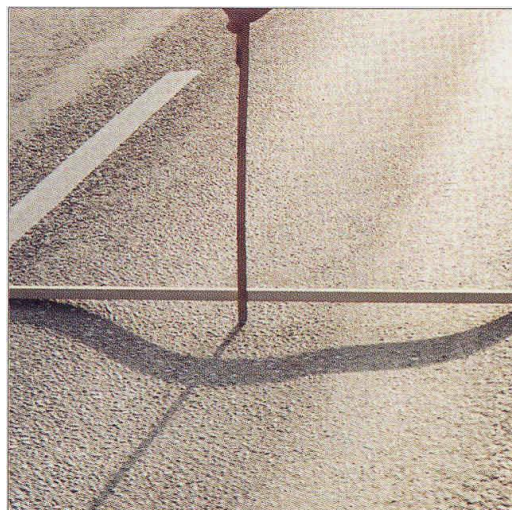
Figur 18 Sporkøring bliver her målt manuelt

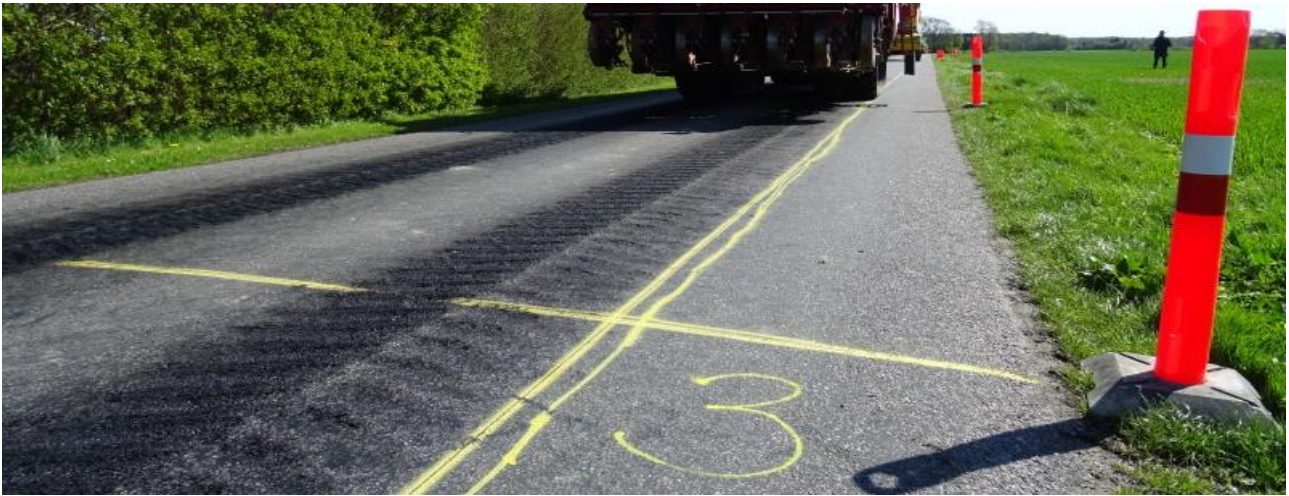
Efter 50 overkørsler kom der tegn på bitumensvedning i felt 3 og 4. Denne udvikling fortsatte og førte til tydelige indtryksmærker efter ribbemønstre på bæltet. Figur 21 viser indtryksmærkerne i felt 3 inden der er kørt 150 overkørsler i feltet. Indtryksmærkerne var værst i felt 3 men var også synlige i felt 4 hvor ærtehøsteren kørte. Felt 6 viste ikke samme bitumensvedning, men mindre tegn på ribbemønstre blev synlige i feltet efter 200 overkørsler.

Figur 21. Indtryksmærker i felt 3 imellem 50 og 150 kørsler.

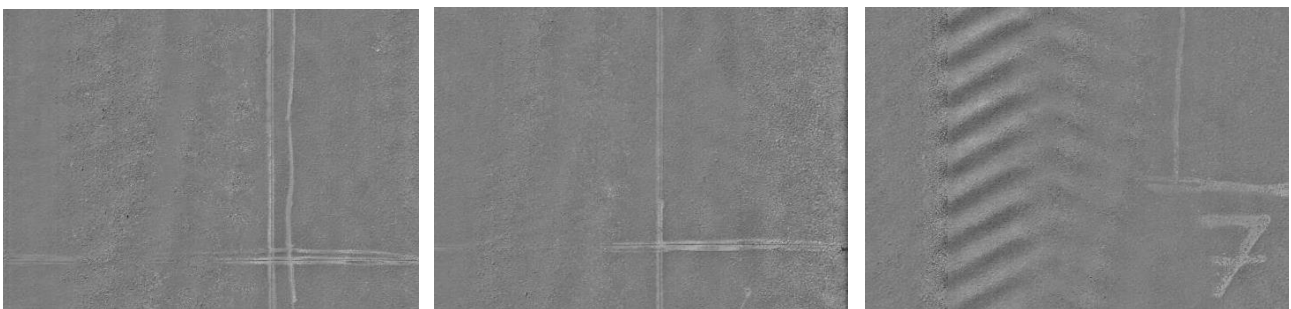
Figur 22. Foto af overfladen i felt 3, 4 og 7 efter 200 overkørsler fra Dynatest MFV køretøj.

Figur 22 viser, for felt 7, tegn på at indtryksmærkerne har fået en dybere dybde end for felt 3 og 4. Ved overkørsel med personbil, efter forsøg var afsluttet, fornemmedes indtryksmærkerne i felt 7 som rumleriller og kunne høres og mærkes ved overkørsel. Dette var ikke lige så kraftigt i felt 3 og 4.

I felt 7 opstod der meget hurtigt svedning og tydelige indtryksmærker efter ribber. Felt 7 var det felt der efter 200 overkørsler havde de tydeligste indtryksmærker. En væsentlig årsag var at forsøget startede efter middag og solen på det tidspunkt havde varmet vejen op, med blødere bitumen til følge.

Målebilen registrerer indtryksmærkerne som om der mangler noget af belægningen, svarende til et stentab. I den resulterende rapport fra Dynatest bliver skaden derfor kaldt stentab. Jo dybere indtryk, des alvorligere "stentabskategori".

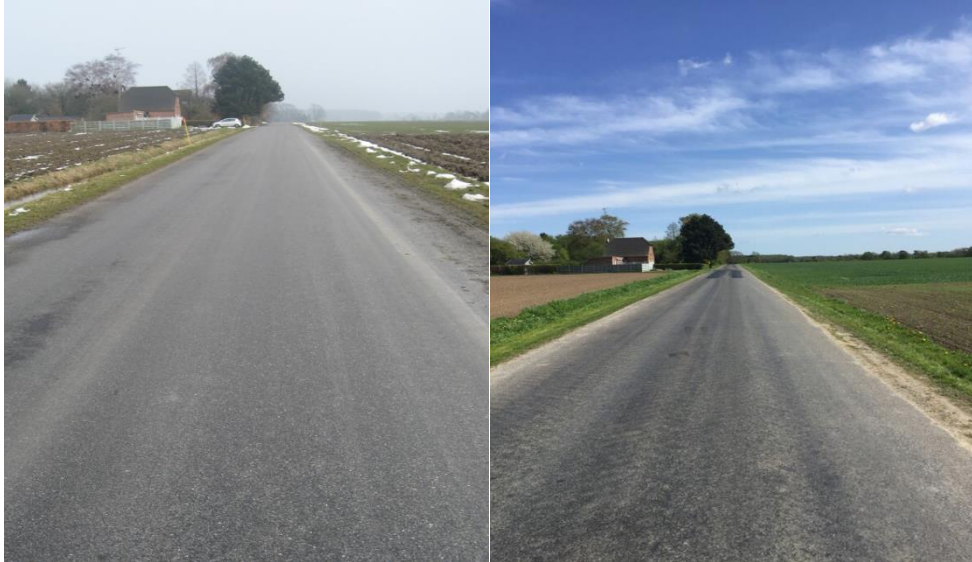
Før og efter billeder af Kristinelundsvej er vist i Figur 23. På billedet taget efter forsøget er ses tydelig sort markering hvor Grimme har kørt i felt 7. Udover den sorte markering var indtryksmærker tydelige i overfladen. Disse indtryksmærker er senere jævnet ud.

Figur 23. Før og efter billede af Kristinelundsvej. Foto til højre er taget lige efter forsøget.

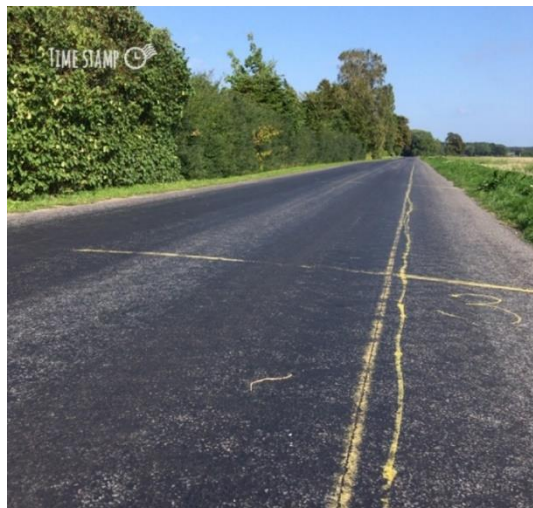
Figur 24. Foto af felt 3 fra d. 6. september.

Brugere af vejen rapporterede kort efter forsøgets udførelse at indtryksmærkerne var forsvundet. Almindelige dæk har sandsynligvis masseret belægningen, sådan at den er kørt jævn igen. For at dokumentere dette blev MFV-målevognen sendt til forsøgsvejen igen d. 6. september. Resultater er vist i Tabel 14. Der kunne ved målingen ikke længere konstateres stentab i felt 3, 4 og 7. Der blev nu registreret skader i felt 6 men vi mener ikke disse skader kan tilskrives forsøget d. 2. maj. Skaderne må være kommet efterfølgende.

Det skal pointeres at selvom generne ved indtryksmærkerne kan forsvinde ved at blive udjævnet af efterfølgende trafik, vil belægningen stadig være i dårligere stand end før ribbedækkene har kørt på strækningen. Stenene der ligger øverst på en overfladebelægning er blevet masseret ned i bitumenen, sådan at overfladen nu primært består af bitumen. Man kan se på billedet i Figur 23 at belægningen er mere sort efter kørslerne. Der er ingen friktion i bitumen, særligt ikke når overfladen er våd. Vejbestyrelsen står efterfølgende med en mere glat vej, der bør udbedres med ekstra sten eller anden behandling, for at hindre at motorcykler skrider eller at bremselængder forøges.

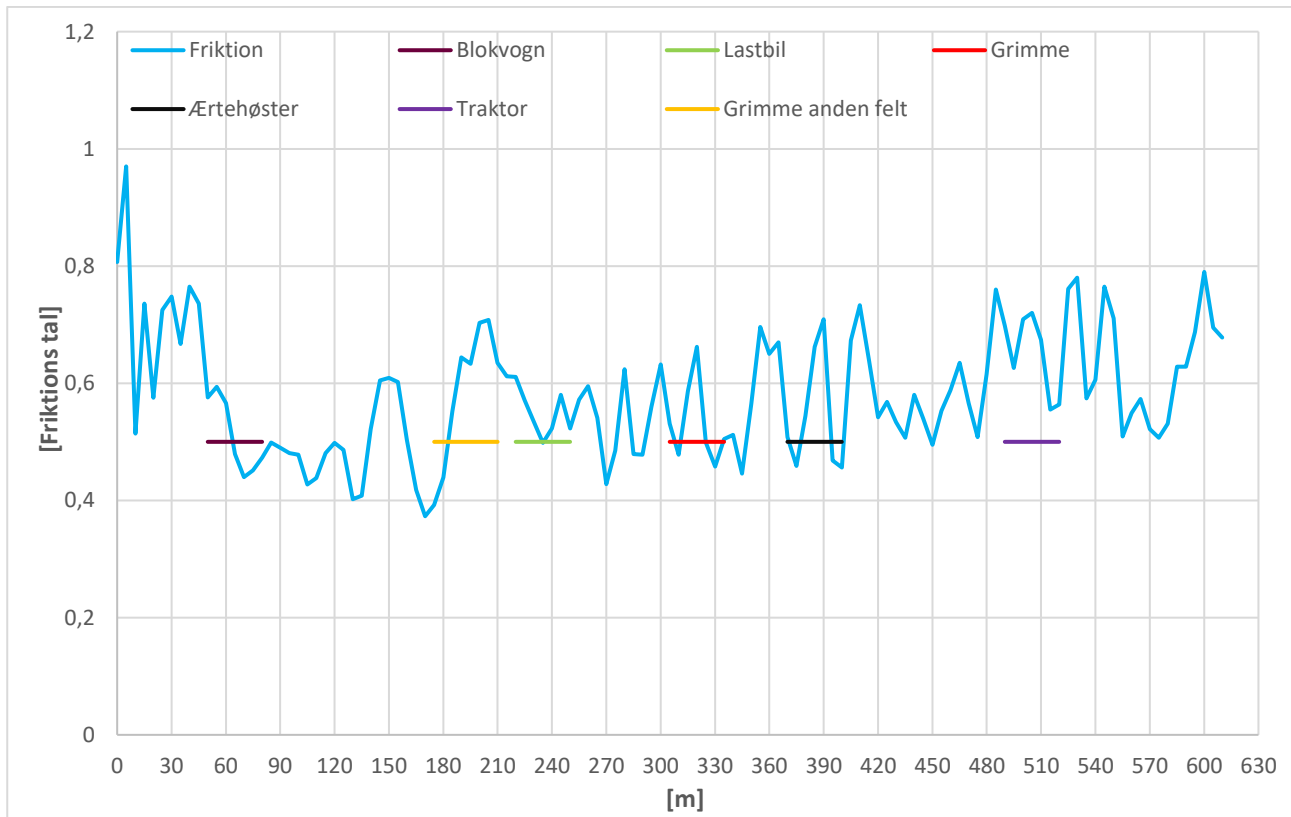
For at se, hvorvidt svedningen på belægningen på Kristinelundsvej kunne måles, udførte Vejdirektoratets friktionsmåler d. 12. november 2018 en måling på strækningen.

Figur 25. Friktionsmåling på Kristinelundsvej. Vandrette streger er afmærkning af felter efter GPS-koodinator på måling.

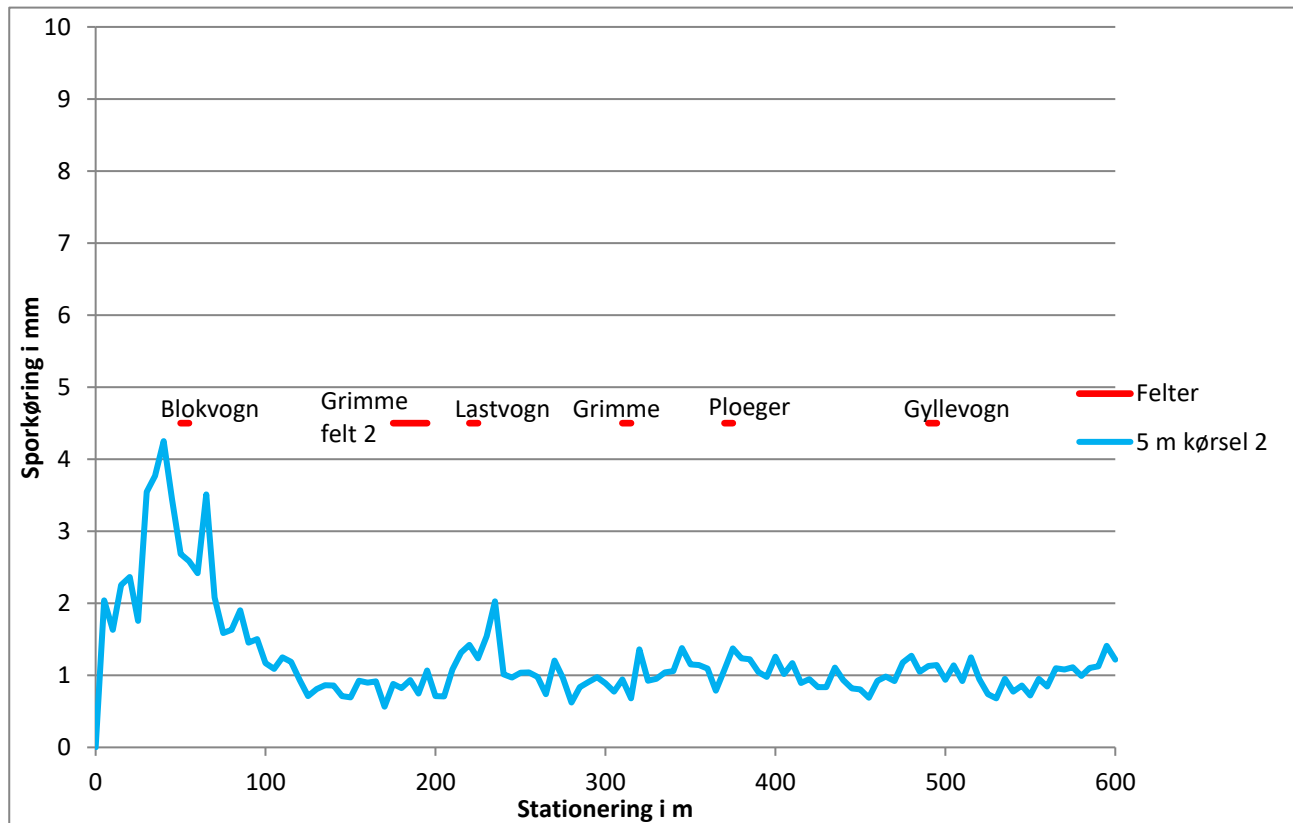
Figur 27 viser spordybden i „sigtelinjen“ på 600 m af Kristinelundsvej. Målingen understøtter MFV-målevognens resultater fra forsøgsdagen. Der ses ikke sporkøring under landbrugskøretøjerne, men kun for sættevognstog og blokvognstog, som kørte dobbelt så mange gange over forsøgsfeltet som landbrugskøretøjerne.

Figur 27. Vejdirektoratets sporkøringsmåling.

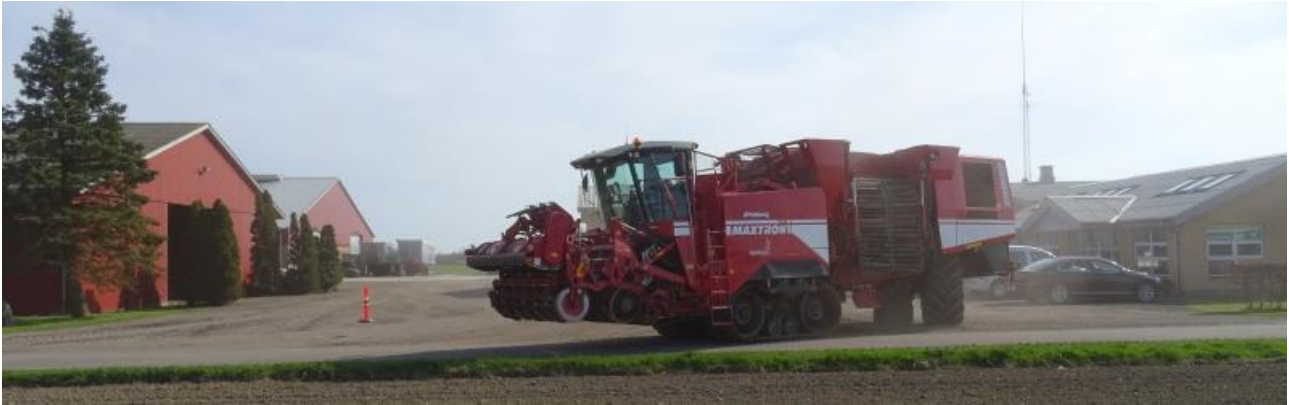
På Langet blev der også udført et vrid forsøg. Her blev Grimme roeoptageren og blokvognen benyttet. Vist på Figur 29 er roeoptageren der drejer ud på Langet. Blokvognen benyttede feltet til venstre for keglen.

Figur 29. Grimme udfører vridforsøg på Langet. Blokvogn benytter feltet til venstre for keglen.

Forsøget skulle vise om der kunne konstateres skader når tunge køretøjer drejer på en asfaltbelægning og på den baggrund vurdere om der var forskel i alvorligheden af skaderne ved sammenligning mellem et bæltekøretøj og blokvognen. Dette kan dog ikke verificeres ud fra det forsøg udført på Langet.

Der kunne efter knap en times kørsel med vrid forsøget ikke konstateres nogle skader på Langet med det blotte øje.

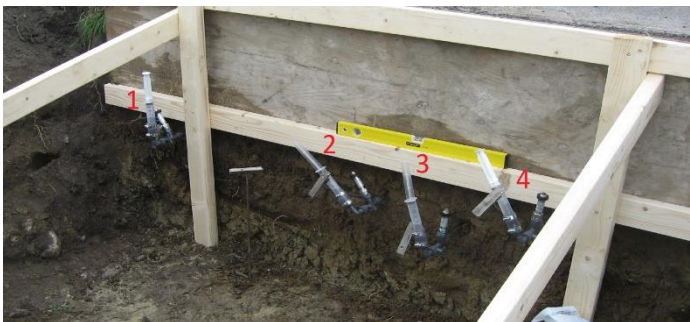
Jordtryksmålerne blev ført vandret ind under vejen til en afstand ca. 1 meter ind fra vejkannten. Ud fra den omtrentlige vandrette placering blev der tegnet tre kørelinjer på vejen, som blev benyttet af chaufførerne til at styre efter. Afstanden mellem linjerne var 20 cm og benævnes linje 1 tættest på vejkannten og linje 3 tættest på midten af vejen. Linje 1 var linjen hvor køretøjerne således kørte lige ovenover jordtryksmålerne.

Figur 32. Foto af jordtryksmålere og skematisk visning af placeringer under vejoverflade.

Da selve indførelsen af jordtryksmålerne gav store problemer, pga. sten i jorden, kunne den oprindelige plan for hvor dybt målerne skulle placeres i jorden ikke overholdes. Derfor blev det besluttet at indføre jordtryksmålerne og herefter notere dybden. Figur 32 viser den endelige placering af jordtryksmålerne.

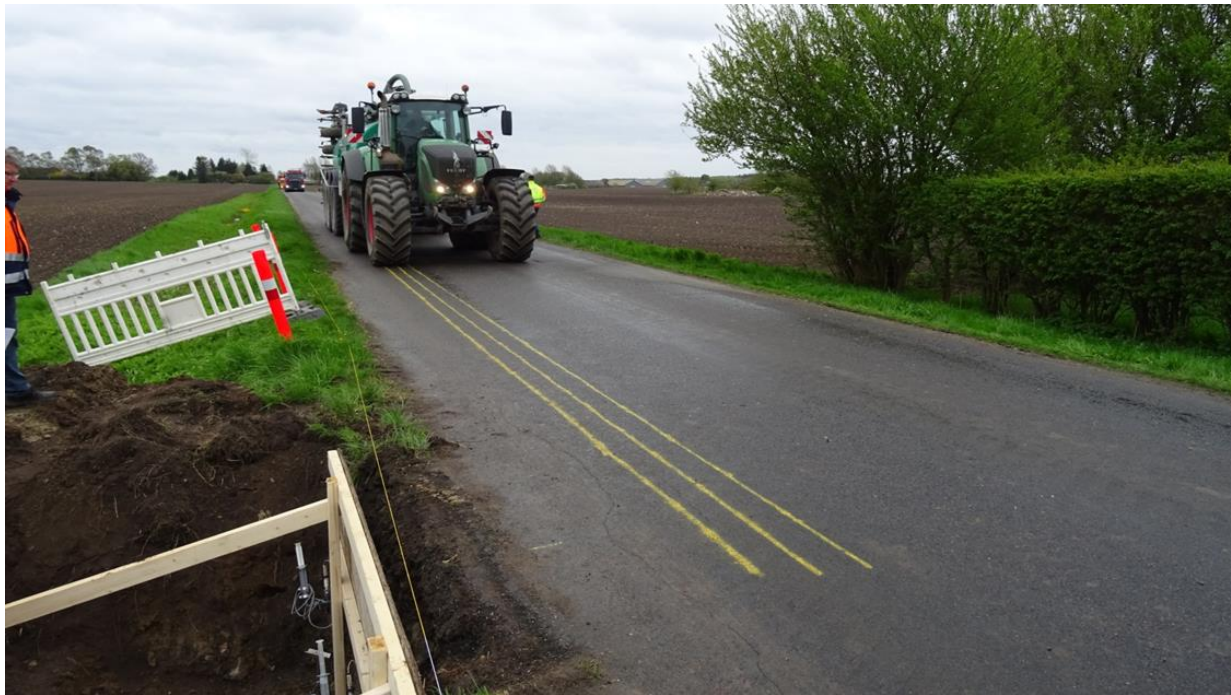
Da det kun var muligt at have én traktor med gyllevogn til rådighed under forsøget, blev gyllevognen i første omgang lastet til et akseltryk på 10 ton og sendt igennem kørsler. Derefter blev gyllevognen omlæst til et akseltryk på 8 ton, og runderne blev gentaget. Figur 33 viser udførelsen af forsøget.

Figur 33. Traktor med gyllevogn kører efter linje 1.

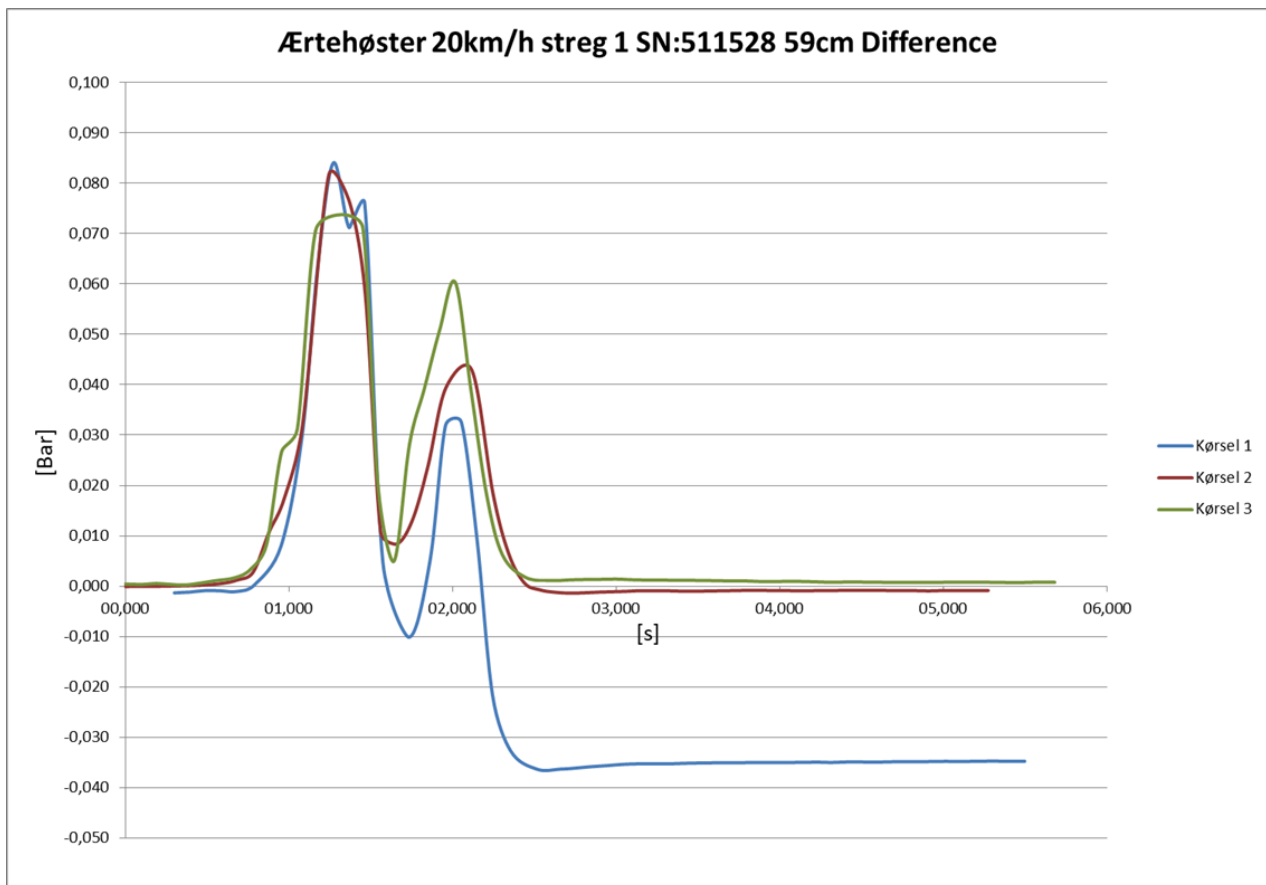
Hver kørsel blev registreret i en målefil. I Figur 34 herunder er vist en måling for ærtehøsteren ved 20 km/t på streg 1. Værdier i bar viser ændringen i jordtryk, dvs. målingen hvor initialtrykket på ca. 1 bar er fratrukket. På x-aksen vises tiden i sekunder. Figur 34 viser at fra målingen startes, tager det ca. 1 sekund før ærtehøsterens bælte passerer trykmåleren, og efter yderligere 1 sekund passerer ærtehøsterens baghjul.

Figur 34. Målinger for ærtehøsteren ved 20 km/t på streg 1. Resultater er vist som differenceværdier, hvor initialtrykket på ca. 1 bar er fratrukket.

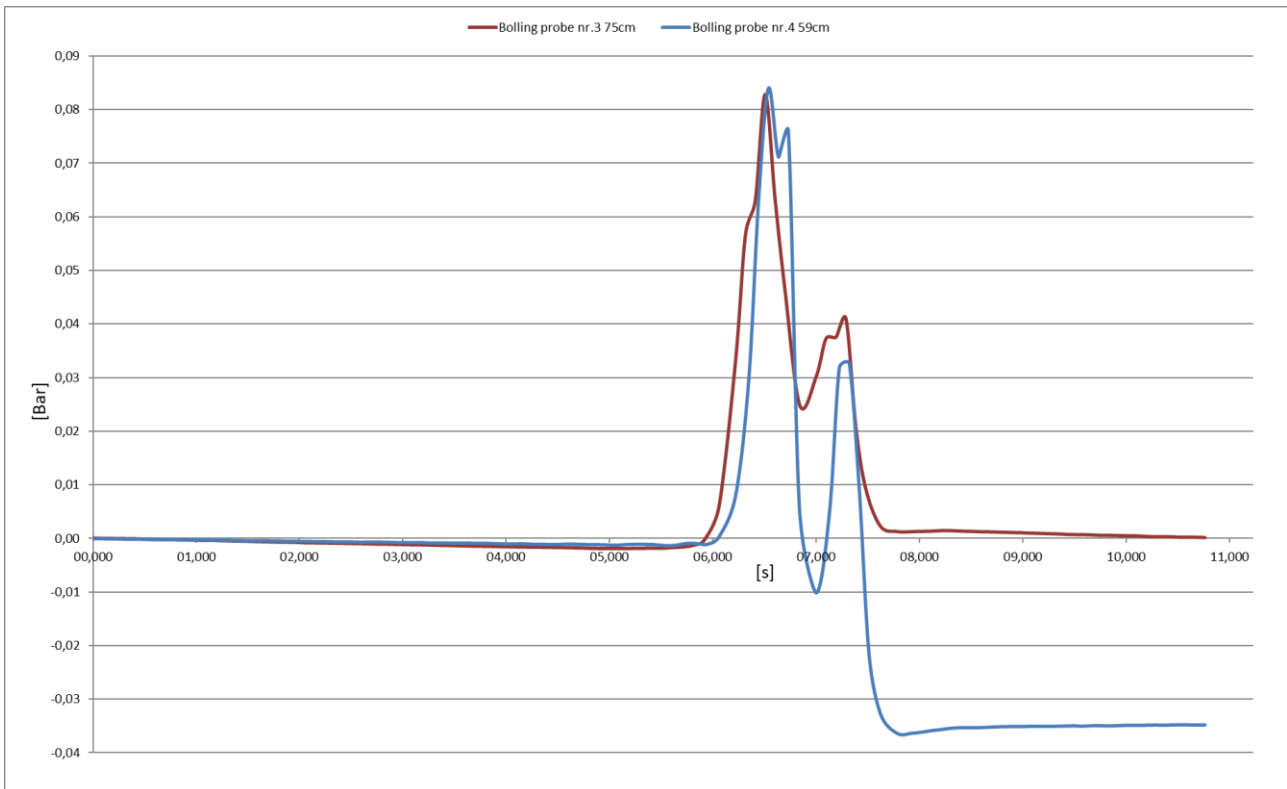
ændres pga. blivende deformationer. På baggrund af samtaler med Mathieu Lamandé fra Århus Universitet blev det vurderet at disse trykændringer kan negligeres. Målingerne vurderes meget ensartede i forhold til hvad man kan forvente af måleudstyret. Derfor er der i det følgende arbejdet videre med maksimalværdien for hver måling uden at kompensere for om sluttstanden ligger lavere eller højere. Maksimalværdien for hver enkelt måling bruges til at regne middelværdi for ensartede målesekvenser.

Figur 35. Målefil for overkørsel med ærtehøster 20km/t streg 1. Jordtrykmålere placeret henholdsvis 59cm og 75cm under vejover-fladen. Resultater er vist som difference værdier, hvor initialtrykket på ca. 1 bar er fratrukket.

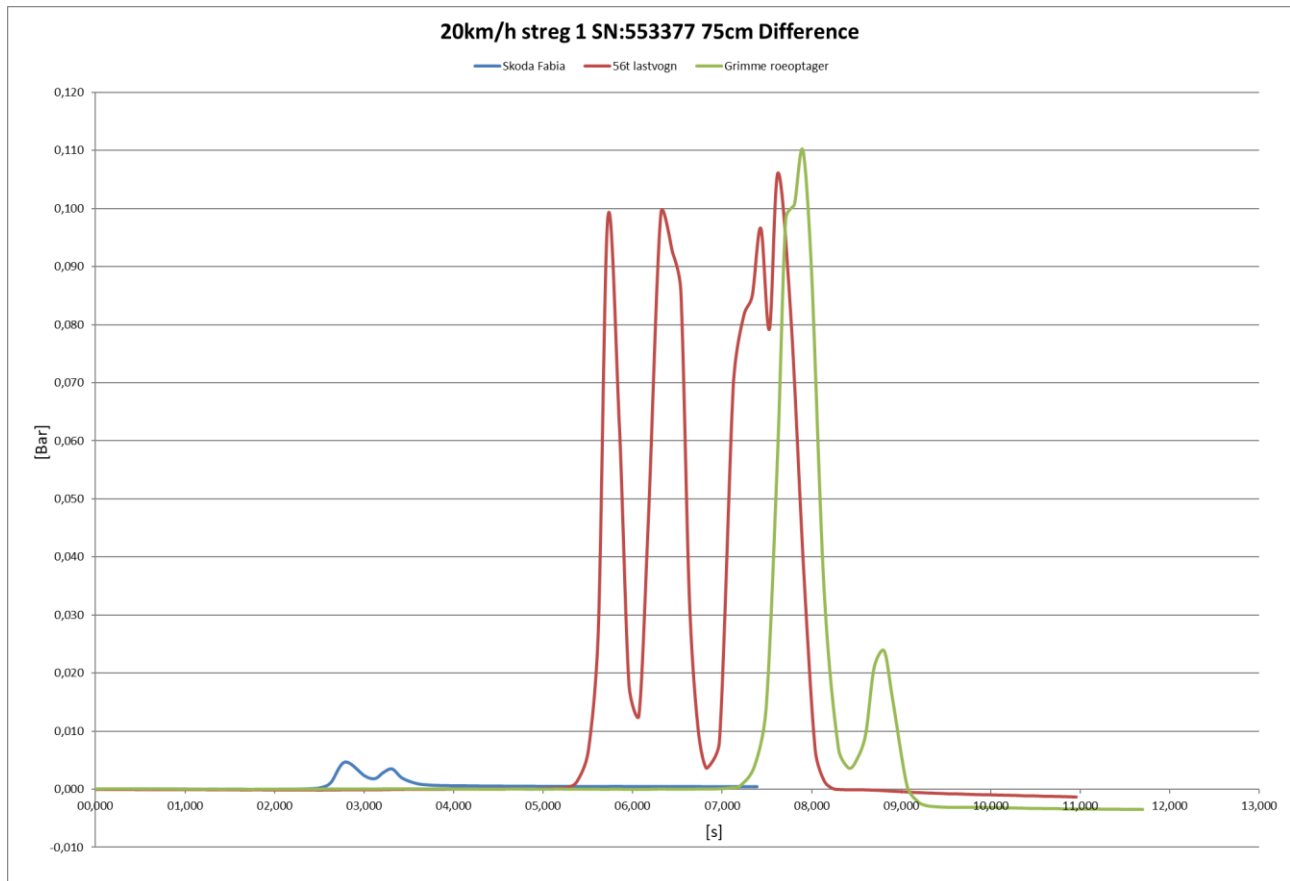
For at vurdere følsomheden i instrumenterne kørte en Skoda Fabia over forsøgsfeltet og målingen registreret ved 20 km/t på streg 1 er vist i Figur 36, sammen med måling fra 56 tons sættevognsvogntoget og Grimme roeoptageren. Her er det ligeledes muligt at se hvor stor forskel der er i dybde trykket mellem tunge køretøjer og en personbil.

Figur 36. Sammenligning mellem målt tryk ved overkørsel for en personbil, 56 tons sættevognstog og Grimme roeoptager.

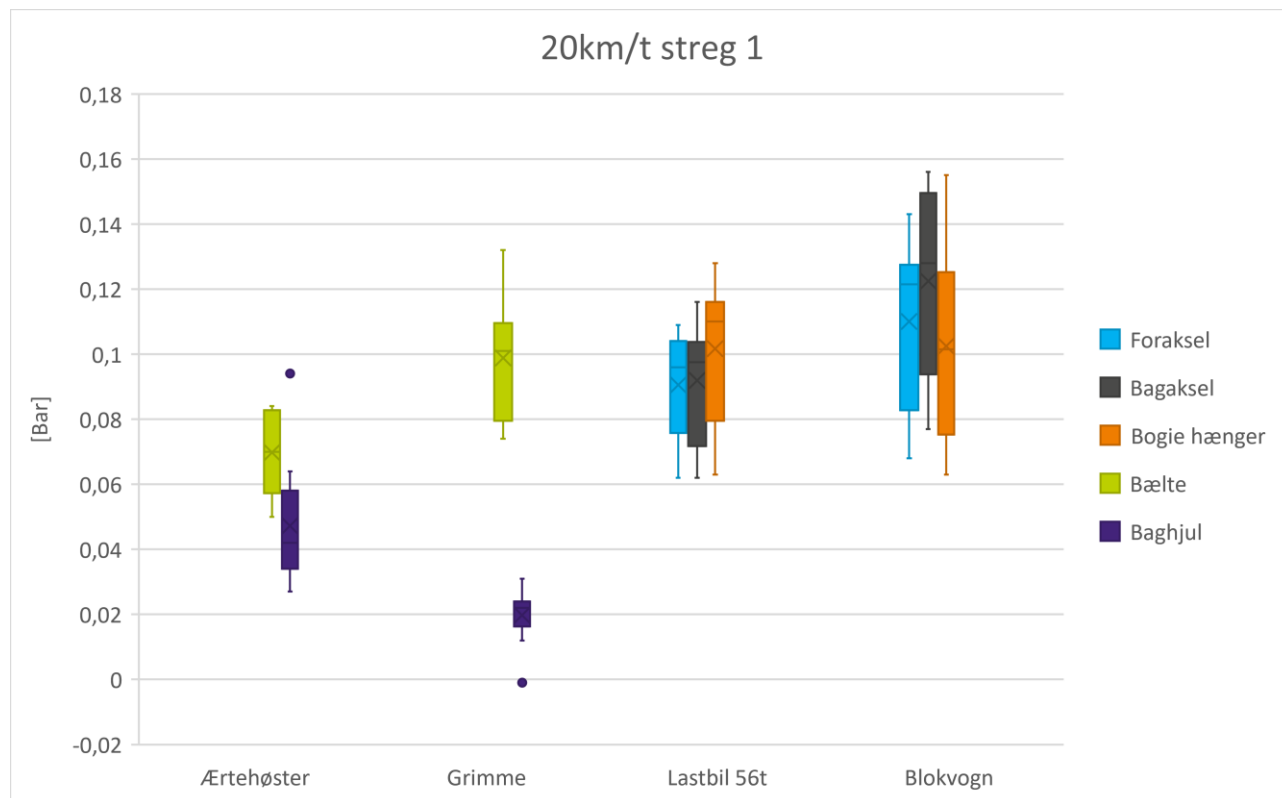
Bæltekøretøjerne er i Figur 39 og Figur 40 sammenlignet med "referencekøretøjet", sættevognsvogntoget på 56 ton samt blokvognstrækker og blokvogn lastet med bæltekøretøj, som er alternativet til at bæltekøretøjerne kører selv.

Figur 39. Boksdiaagram over målinger ved 20 km/t for bæltekøretøjer, blokvogn og sættevognstog på 56 ton.

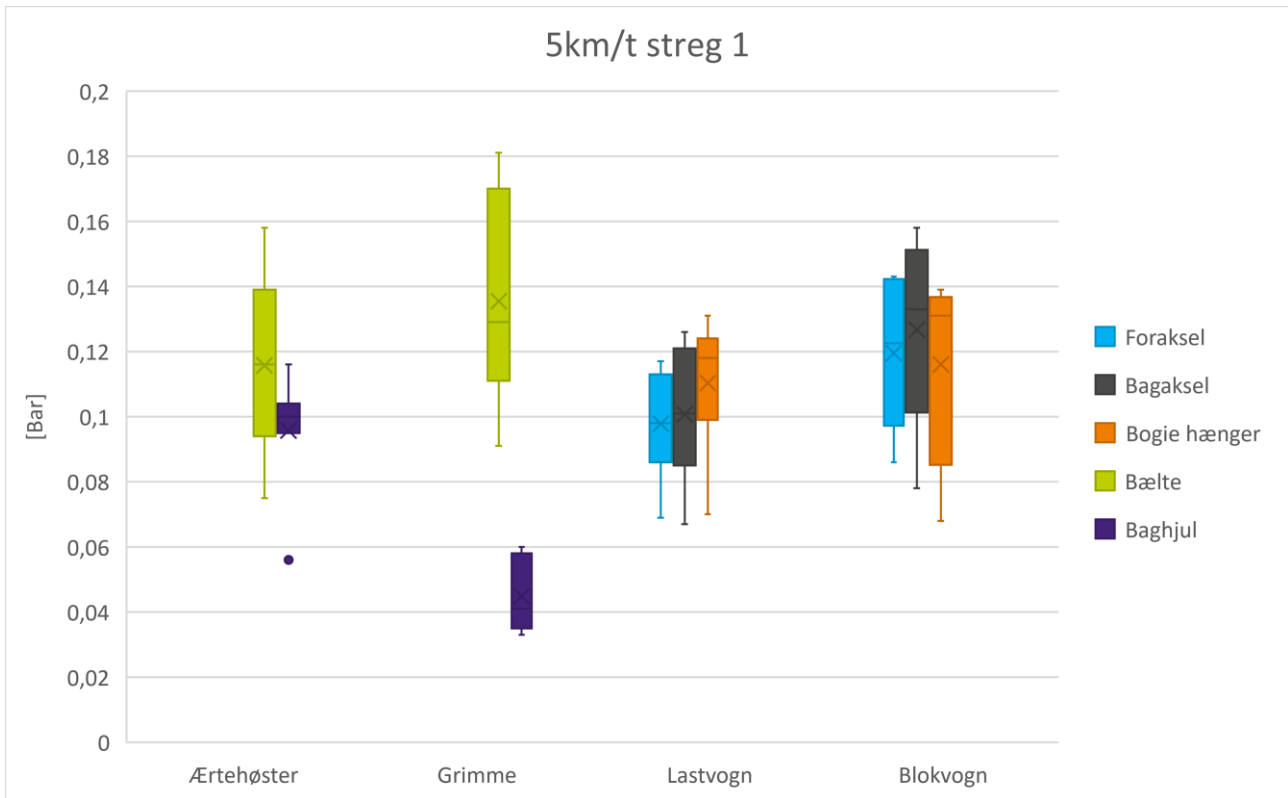
Rækkefølgen stemmer meget godt overens med målingerne af akseltryk vist i bilag A. Blokvognens to bogie aksler vejer hver omkring 12,6 ton, mens blokvognens foraksel vejer 10,3 ton. Grimmes bælte vejer også omkring 12 ton, dog fordelt på 4 ruller. Lastvognens trailer bogie har lavere akselvægte og totalvægt end blokvognens-bogie, så det er lidt overraskende at den ikke ligger lavere end den.

Figur 40. Boksdiagram over målinger ved 5 km/t for bæltekøretøjer, blokvogn og sættevogn på 56 tons.

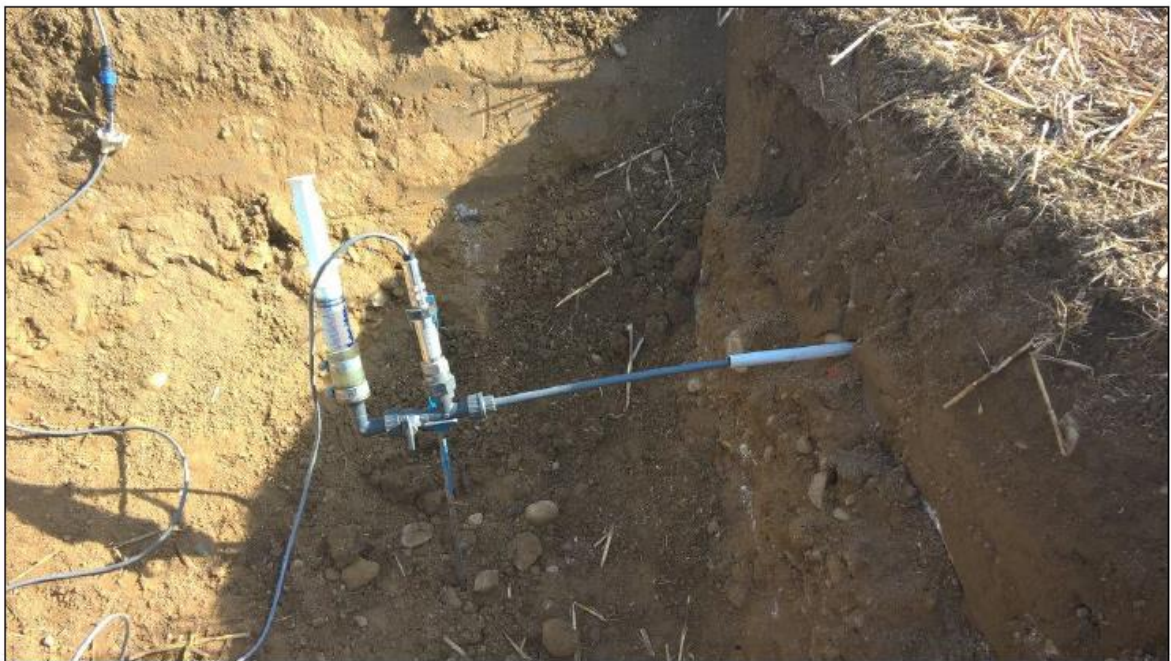
Figure 2

You can also dig a pit and install them horizontally (Figure 2). To avoid a collapse of the holes in the soil I always use outer tubes (a bit shorter than the probes).

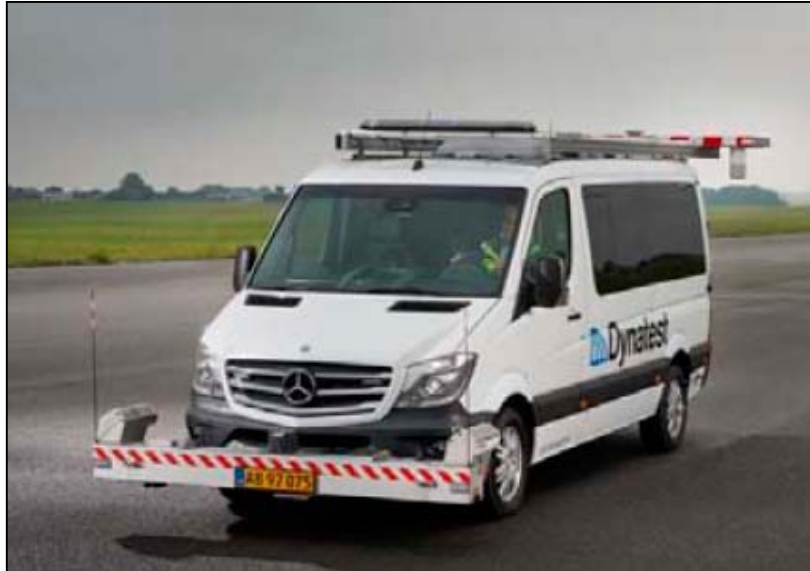
Målingerne er foretaget med en Dynatest MFV (Multi-Functional Vehicle), som illustreret nedenfor.

MFV udstyret er påmonteret en "Road Surface Profiler" RSP type III til indsamling af data, som:

- Længdeprofil
 - o Jævnhed (IRI)
- Tværprofil
 - o Sporkøring
- Makrotekstur
 - o Friktion

MFV udstyret er ligeledes påmonteret "Laser Crack Measurering System" (LCMS), som kombinere linie lasere og højhastighedskameraer til at identificere overfladeskader, som:
