Udvalgte landbrugskøretøjers påvirkning af mindre veje

Rapport om praktiske forsøg

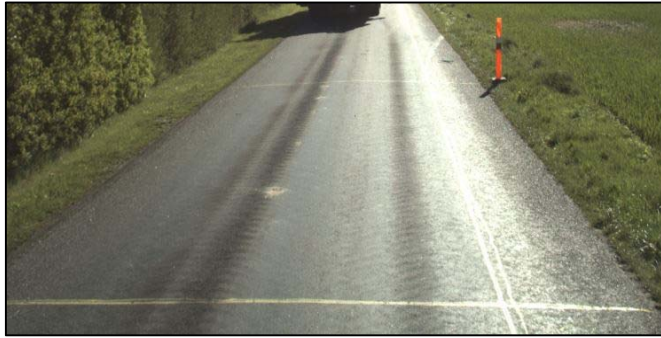
Billede 3-1 - Overflade efter 50 overkørsler, Felt 3

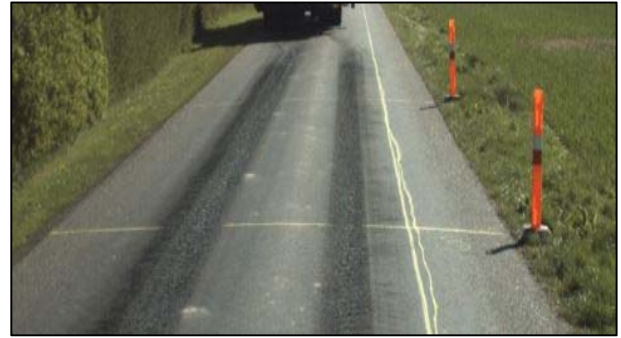
Billede 3-2 - Overflade efter 150 overkørsler, Felt 3

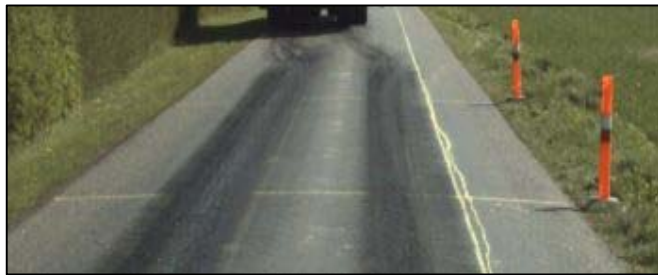
Billede 3-3 - Overflade efter 200 overkørsler, Felt 3

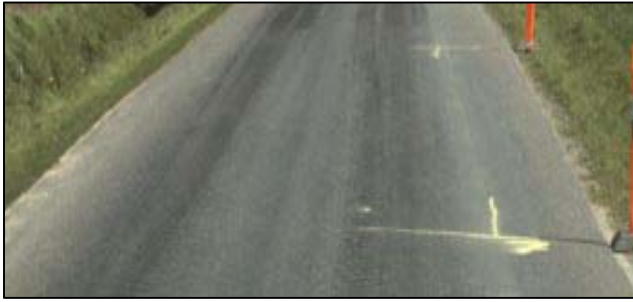
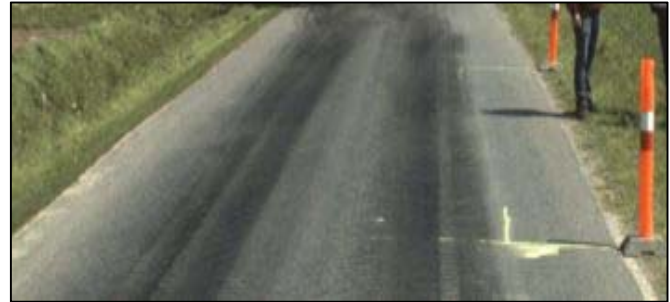
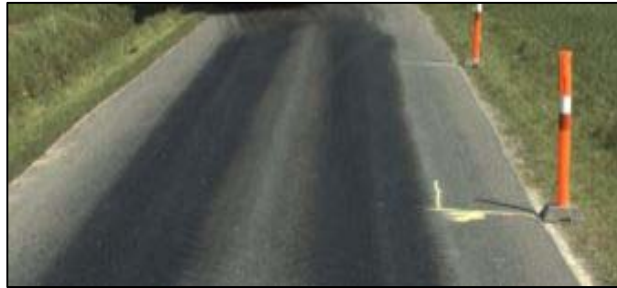
Tabel 3-4 samt **Billede 3-9** til **Billede 3-15** er fremstillet for at synliggøre mængden af skader, typen af skader samt udviklingen af skader for forsøgsfelt 7. **Billede 3-9** til **Billede 3-12** herunder viser den visuelle udvikling af overfladeskader i forsøgsfelt 7. Det fremgår tydeligt fra billederne at mængden af skader øges signifikant ved stigende antal overkørsler. Denne forøgning af visuelle skader ses specielt fra 50 overkørsler til 150 overkørsler. fra 150 overkørsler til 200 overkørsler er der ikke den store synlige forskel.

Billede 3-9 – Overflade efter 0 overkørsler, Felt 7

Billede 3-10 – Overflade efter 50 overkørsler, Felt 7

Billede 3-11 – Overflade efter 150 overkørsler, Felt 7

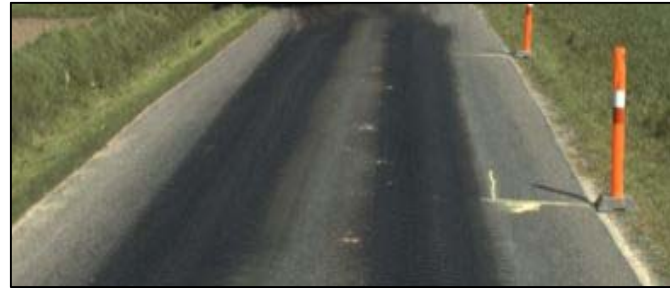
Billede 3-12 – Overflade efter 200 overkørsler, Felt 7

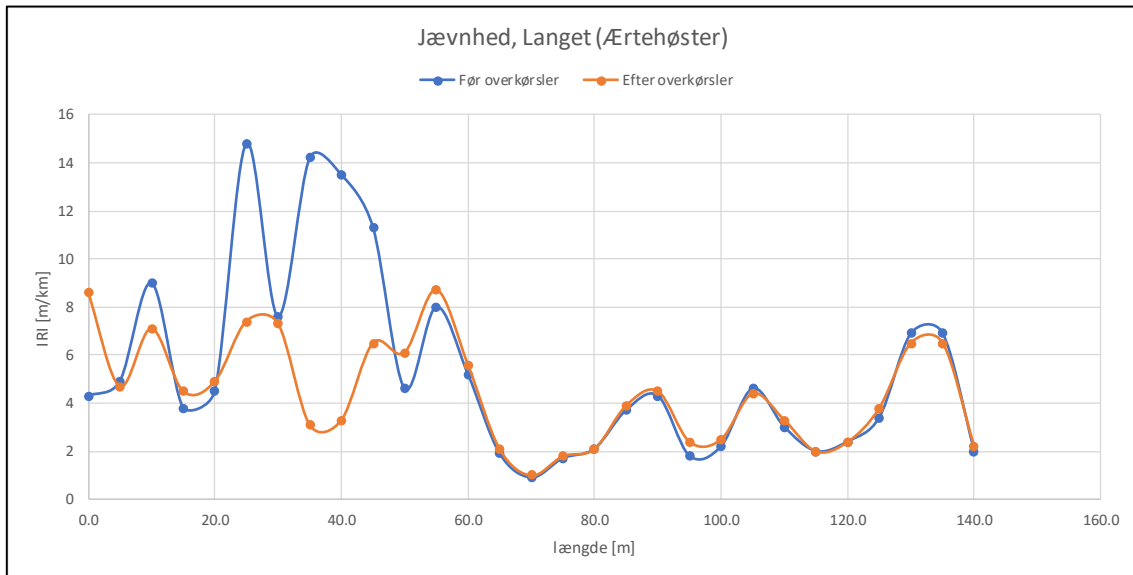
Figur 3-3 – Jævnhedsresultater før og efter (ærtehøster) forsøg

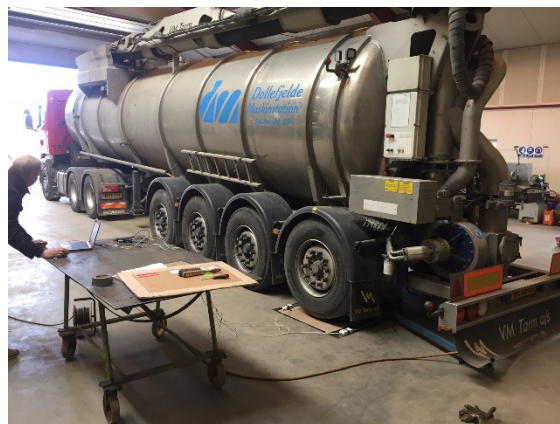
Vänster fram, Kontaktarea ca 50 000mm²

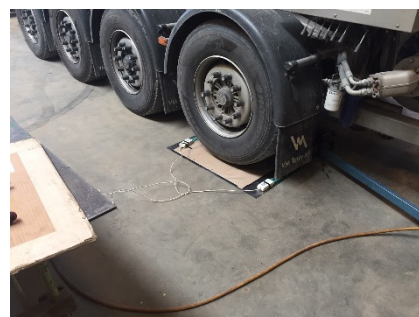
Vänster bakaxel 7, kontaktarea ca 42 500 mm²

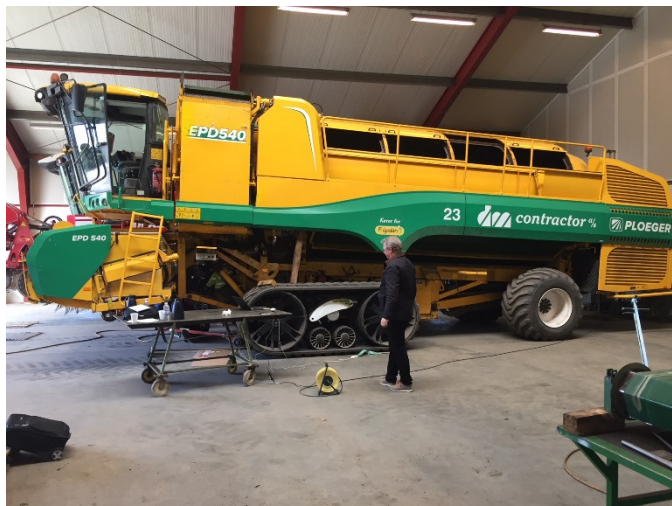
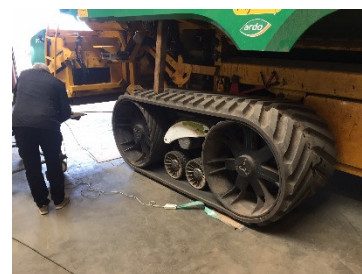
Maxtron larvfot, Kontaktarea total på larvfoten är ca 180 000 mm²

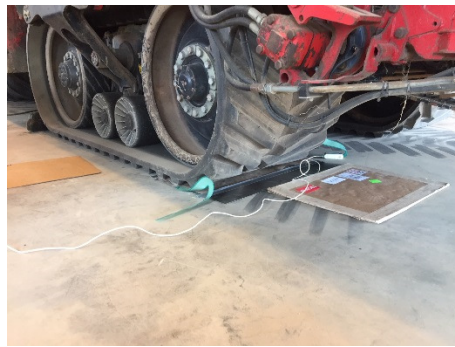
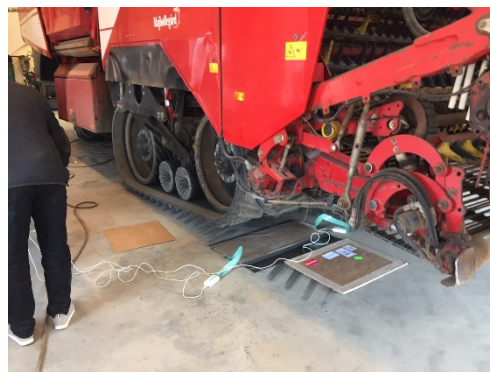
Maxtron larvfot, Kontaktarea total på larvfoten är ca 233 000 mm²

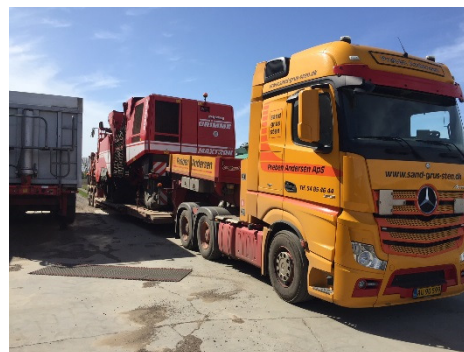
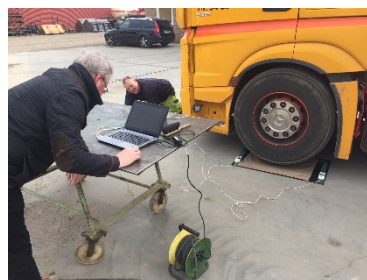
Framdäck vänster, kontaktarea ca 56 000 mm²

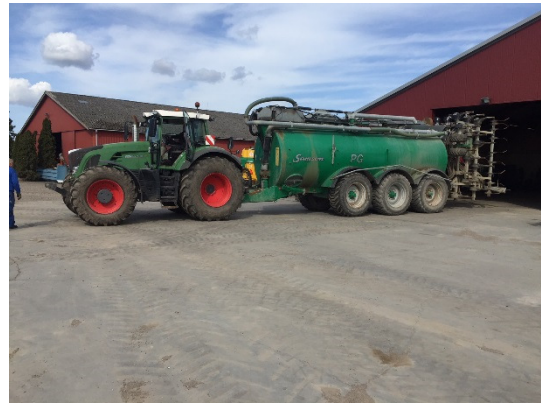
Traktor 10t, kontaktarea ca 79 000 mm²

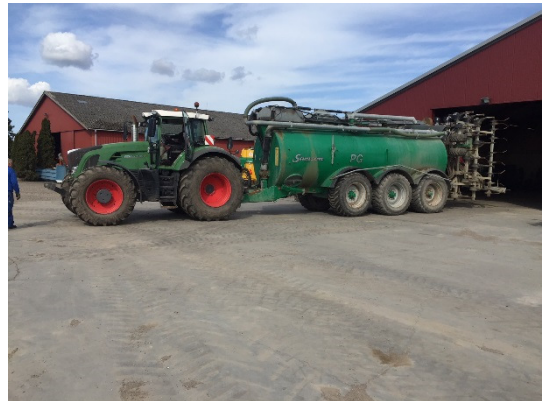
Traktor 8 t, Kontaktarea ca 65000 mm²

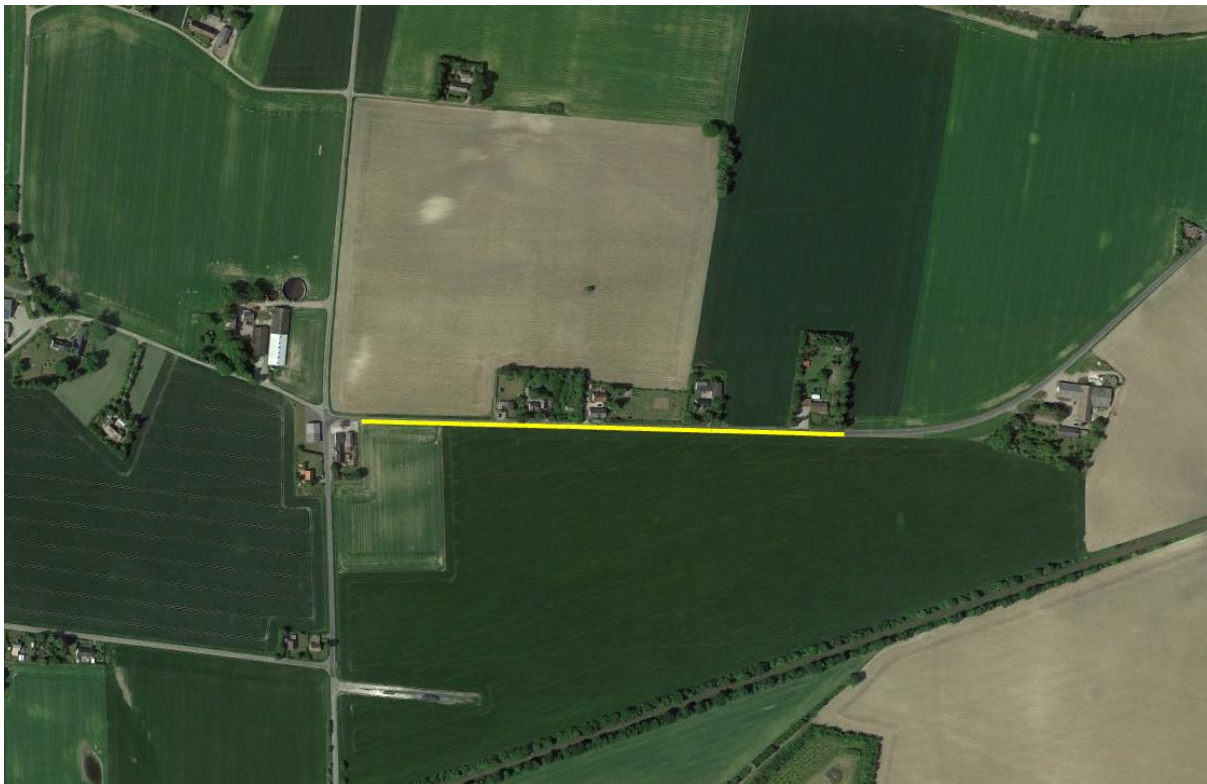
The tested road starts from the intersection with Bregningevej for a total length of about 500 meters, as shown in the figure below.

Figure 1.1 – Illustration of the tested area in Kristinelundsvej, Denmark

The test has been carried out in the same way as it was done some weeks before, thus following the same yellow line with the right wheel of the MFV for all the longitudinal direction up to the 500 meters of total length. In this way, the seven sections in which the road had been splint into, will be completely covered.

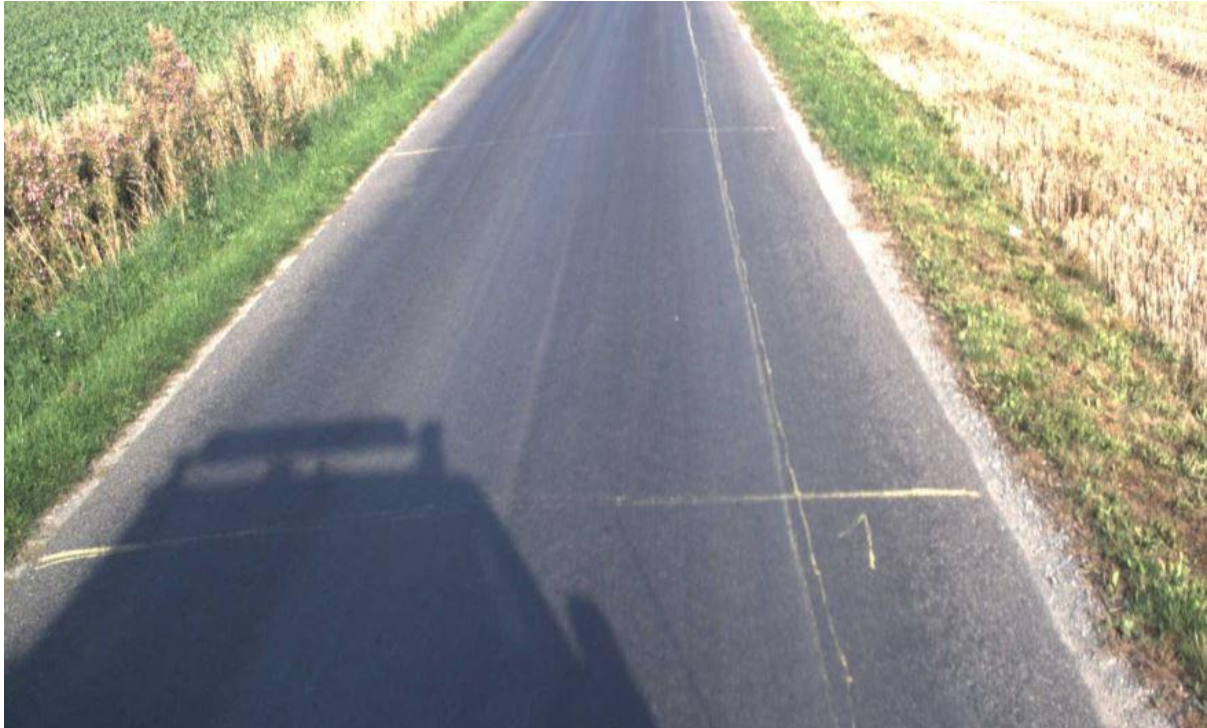
Figure 3.2 – Picture from the MFV, Section 1

The following pictures show the condition of the pavement surface in proximity of the seven sections.

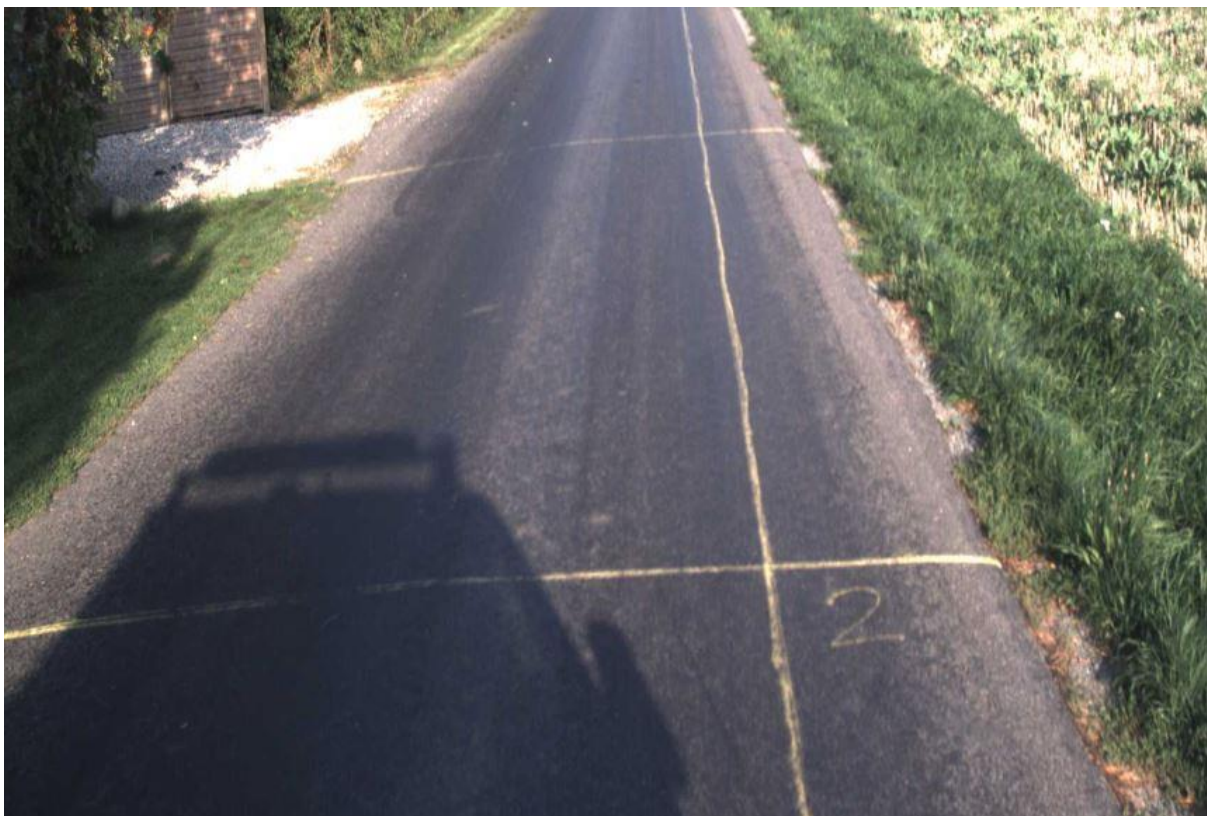
Figure 3.3 – Picture from the MFV, Section 2

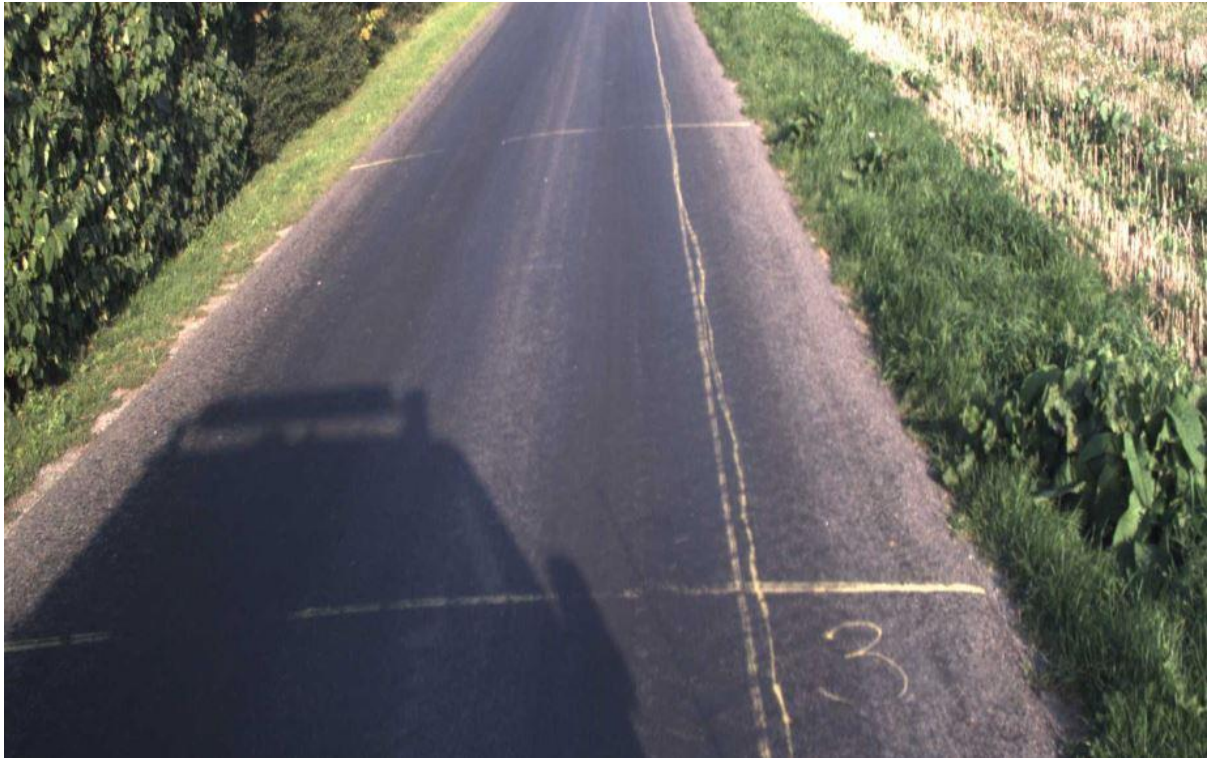
Figure 3.411 – Picture from the MFV, Section 3

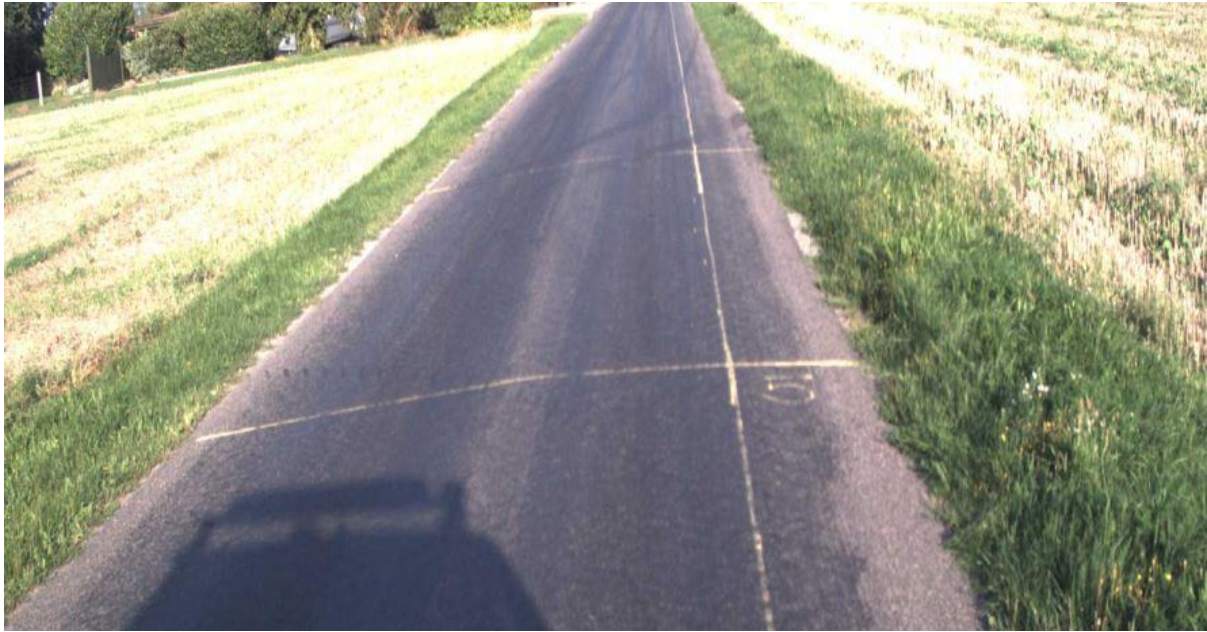
Figure 3.6 – Picture from the MFV, Section 5

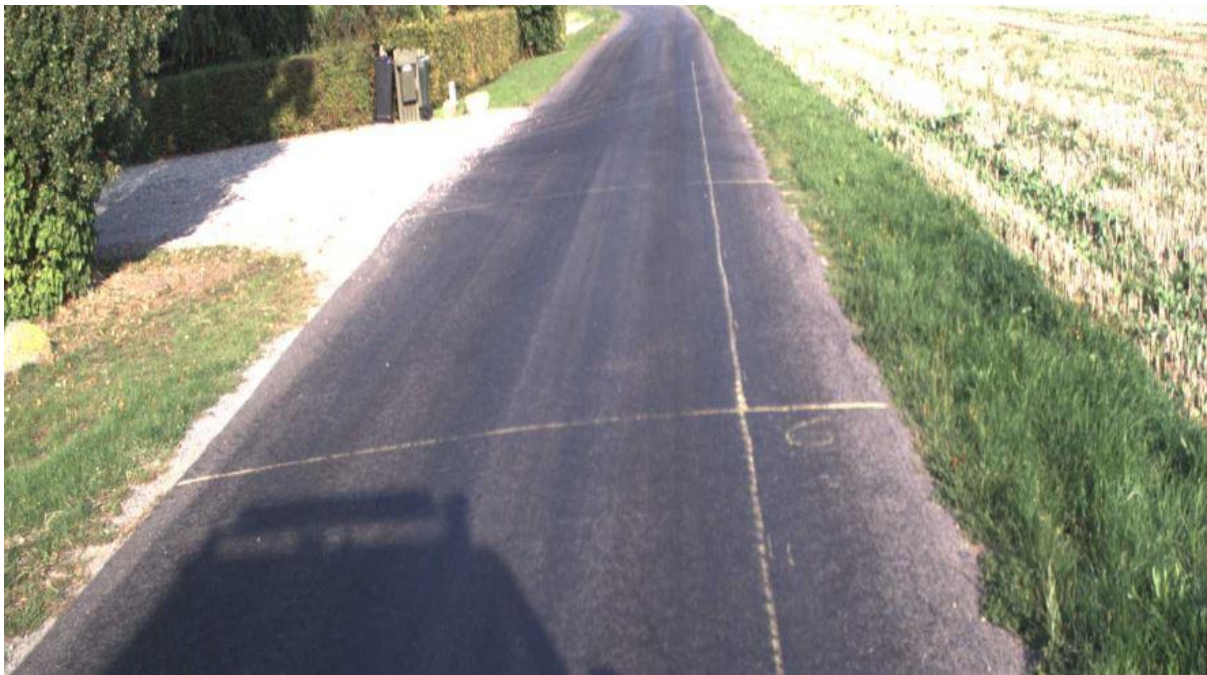
Figure 3.7 – Picture from the MFV, Section 6

Moreover, as it will be shown in **Figure 3.1** and **Figure 3.7**, the ravelling detected in Section 6 is probably due to some small rocks on the pavement surface. The automatic detection hasn't been able, in this case, to understand that the rocks were not part of the asphalt mix and has been considered as a loss of aggregate.

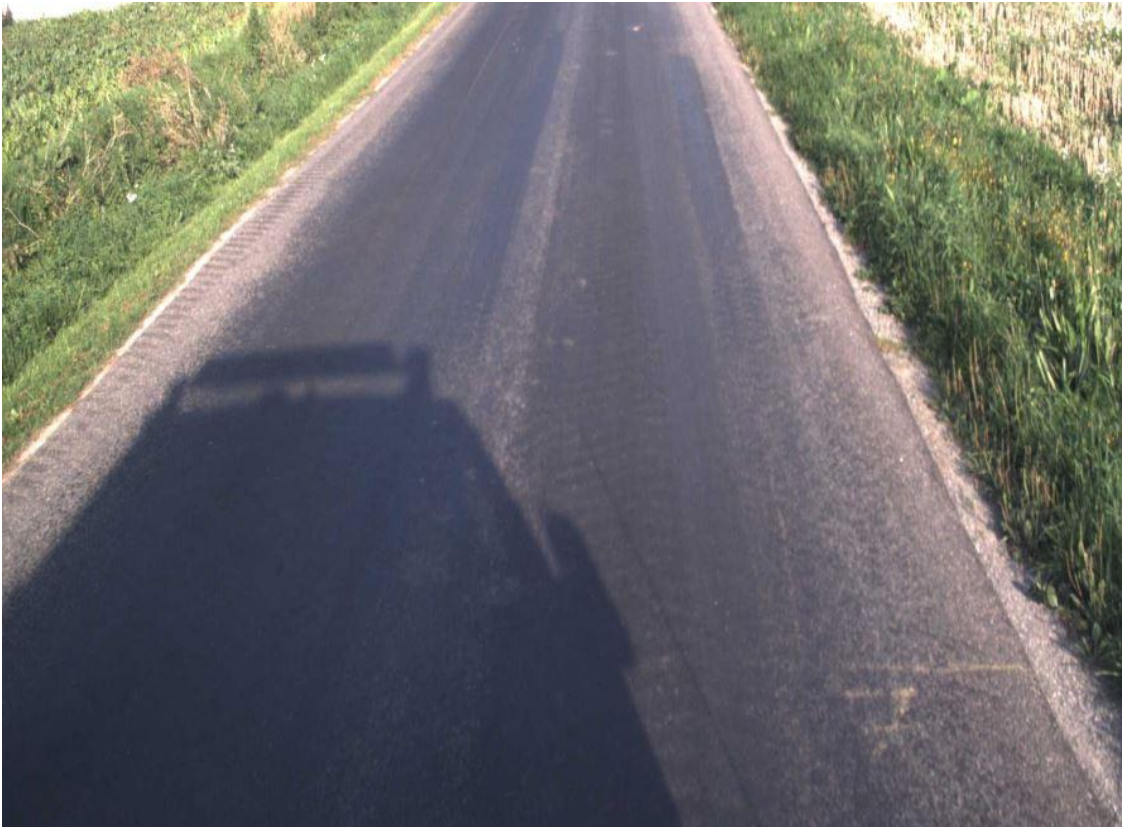
Figure 3.8 – Picture from the MFV, Section 7
